# 通学路対策箇所図(イメージ)

細山田小学校①

様式 2

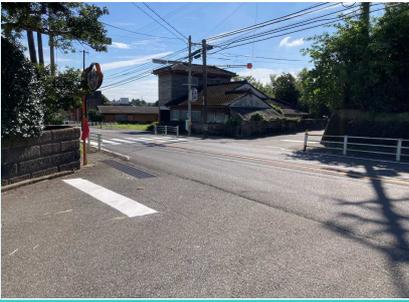
○交差点の見通しが悪い。大雨のとき冠水する。急な流れになることもある。排水施設と見通しの確保が必要。

- ・学校側による交通安全指導。

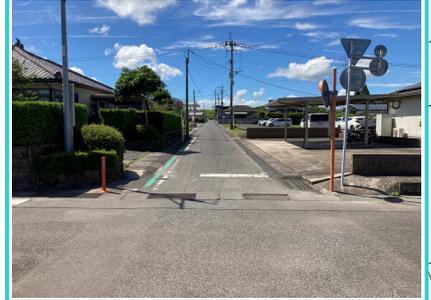
○側溝に蓋をつけていただいたが、蓋と歩道が坂となり、歩道の幅が狭く、行き来する車との安全な間隔を確保することが難しい。歩道の整備が必要。

- ・歩道整備が困難なため、グリーンベルト引き直しの検討。
