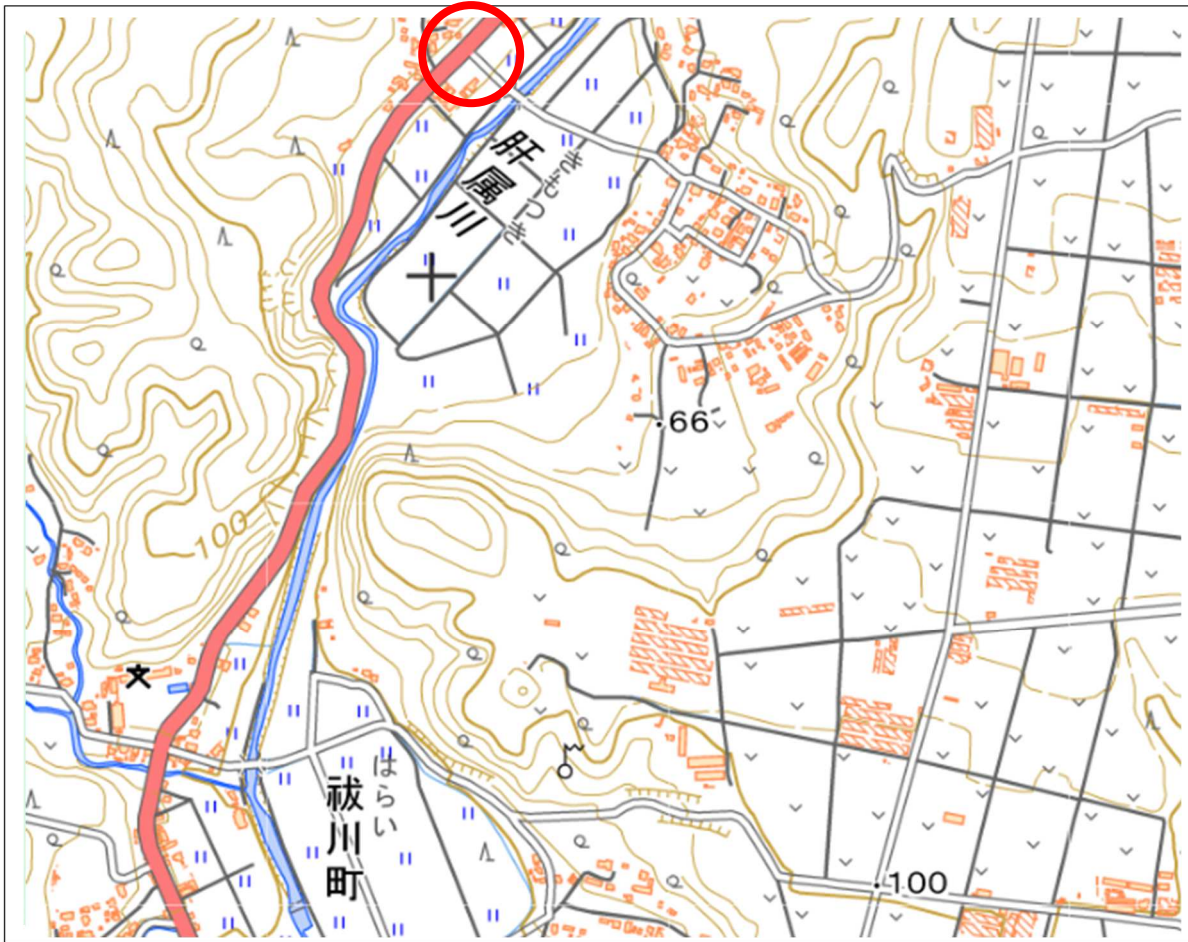
1

上祓川町の交差点にある横断歩道の白線が消えており、ドライバーから横断歩道が認識しづらいため危険である。ここは、児童が登下校によく利用している。

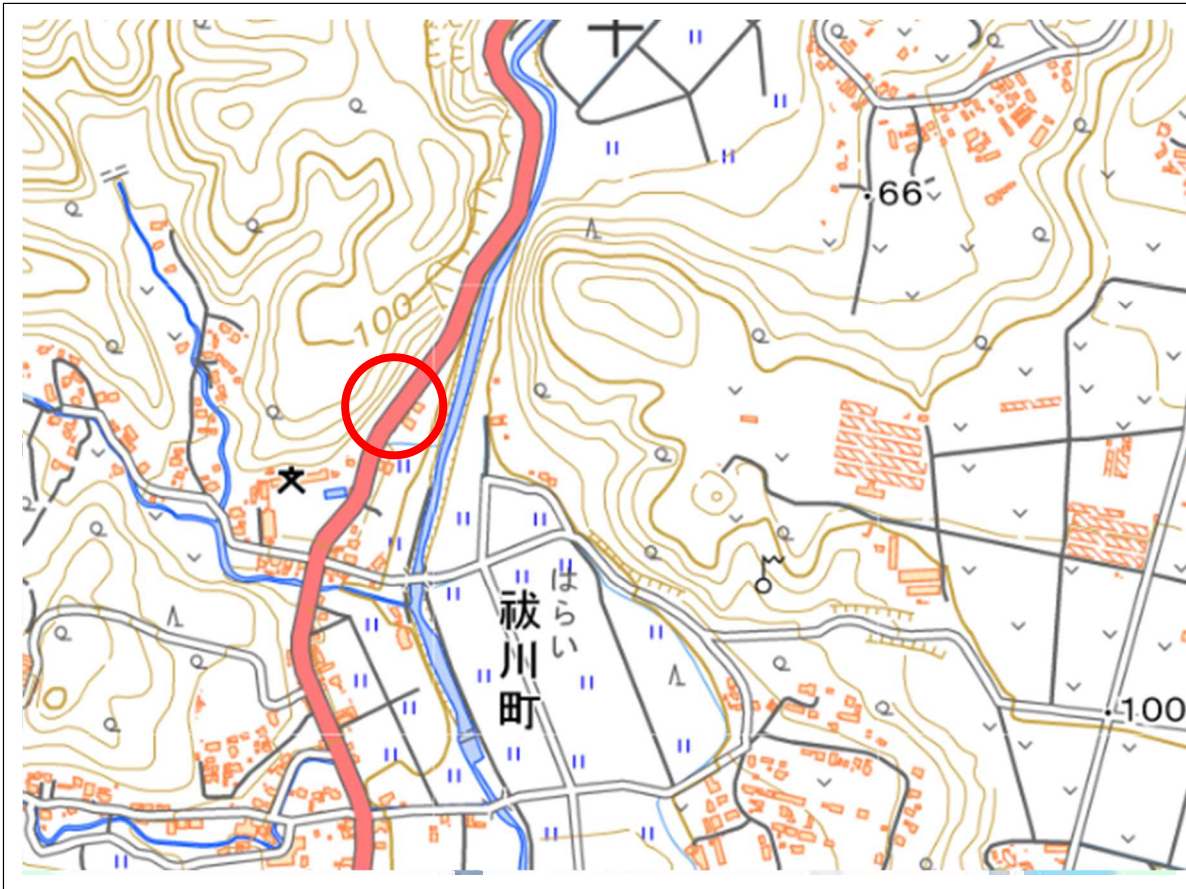
2

歩道が狭く、木が生い茂っているため見通しが悪い。往来する車のスピードも速く危ない。

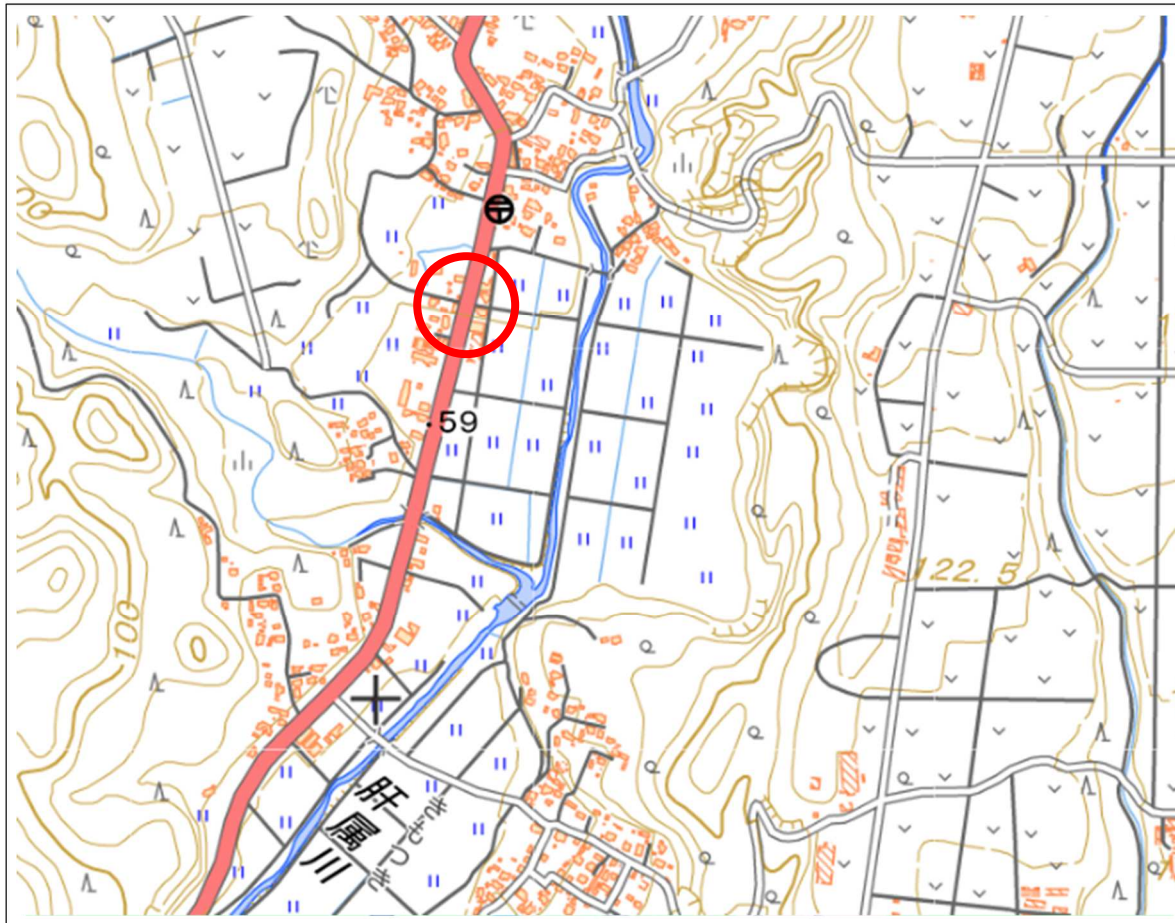
3

サンコーストア前の横断歩道の白線が消えており、ドライバーから横断歩道が認識しづらいため危険である。

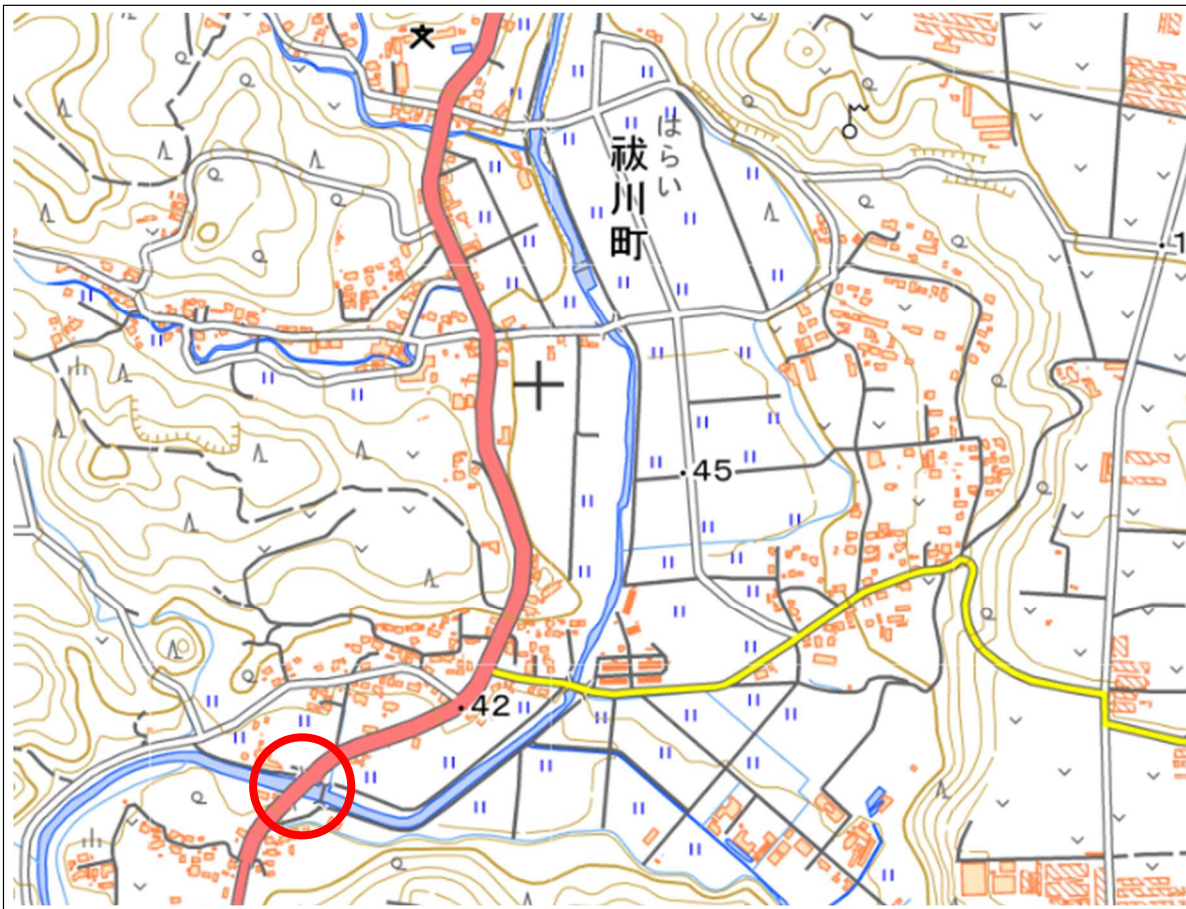
4

大園橋の手前とのどか付近から学校
に向かって左側のガードパイプが2カ
所破損している。

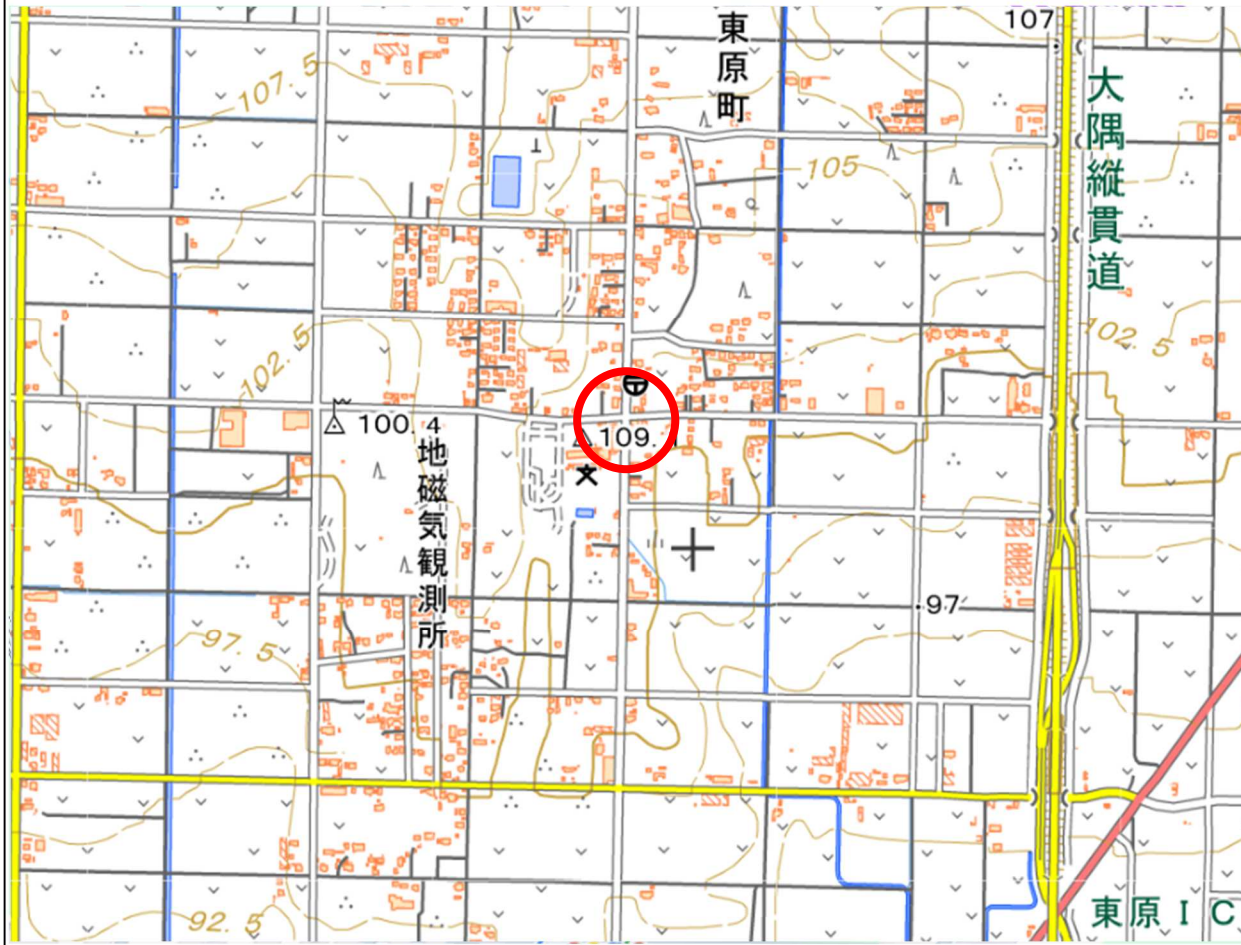
5

学校裏門への交差点は、きもつきJAや運送会社所有の大型車等の交通量が非常に多い。また、9割近くの児童が正門を出て、該当の交差点を通っている。しかし、横断歩道がないため子供たちが優先的に渡れない状況にある。

子供たちの安全確保のために、ぜひ横断歩道の設置をお願いしたい。

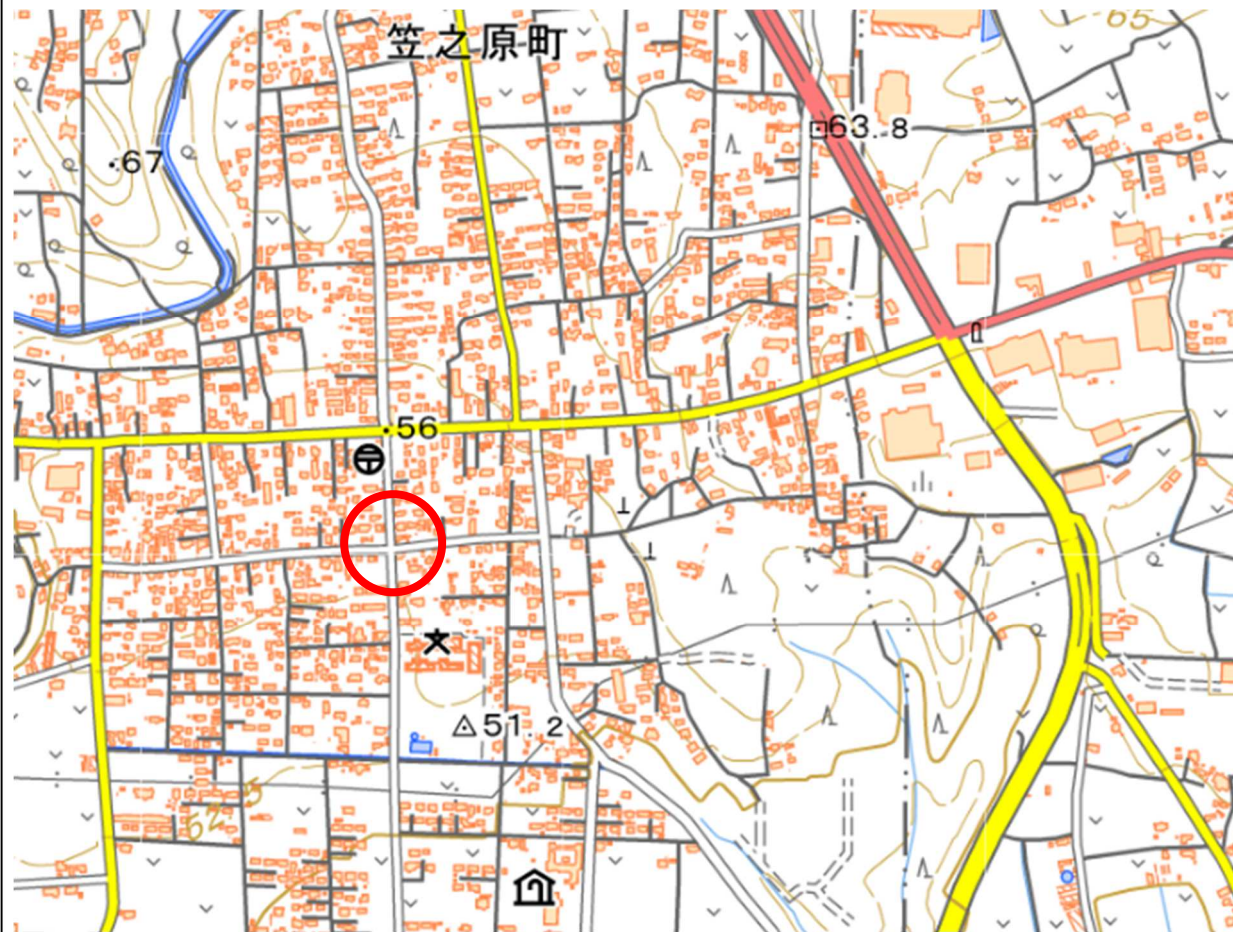
6

もともと狭い歩道の一か所に街灯と空き家からせり出した生垣があるため、児童が通行するのに妨げとなっている。雨天時は、傘を差したまま通行することができず、傘をすぼめて通行している。車道に避けて通行する児童もいる。

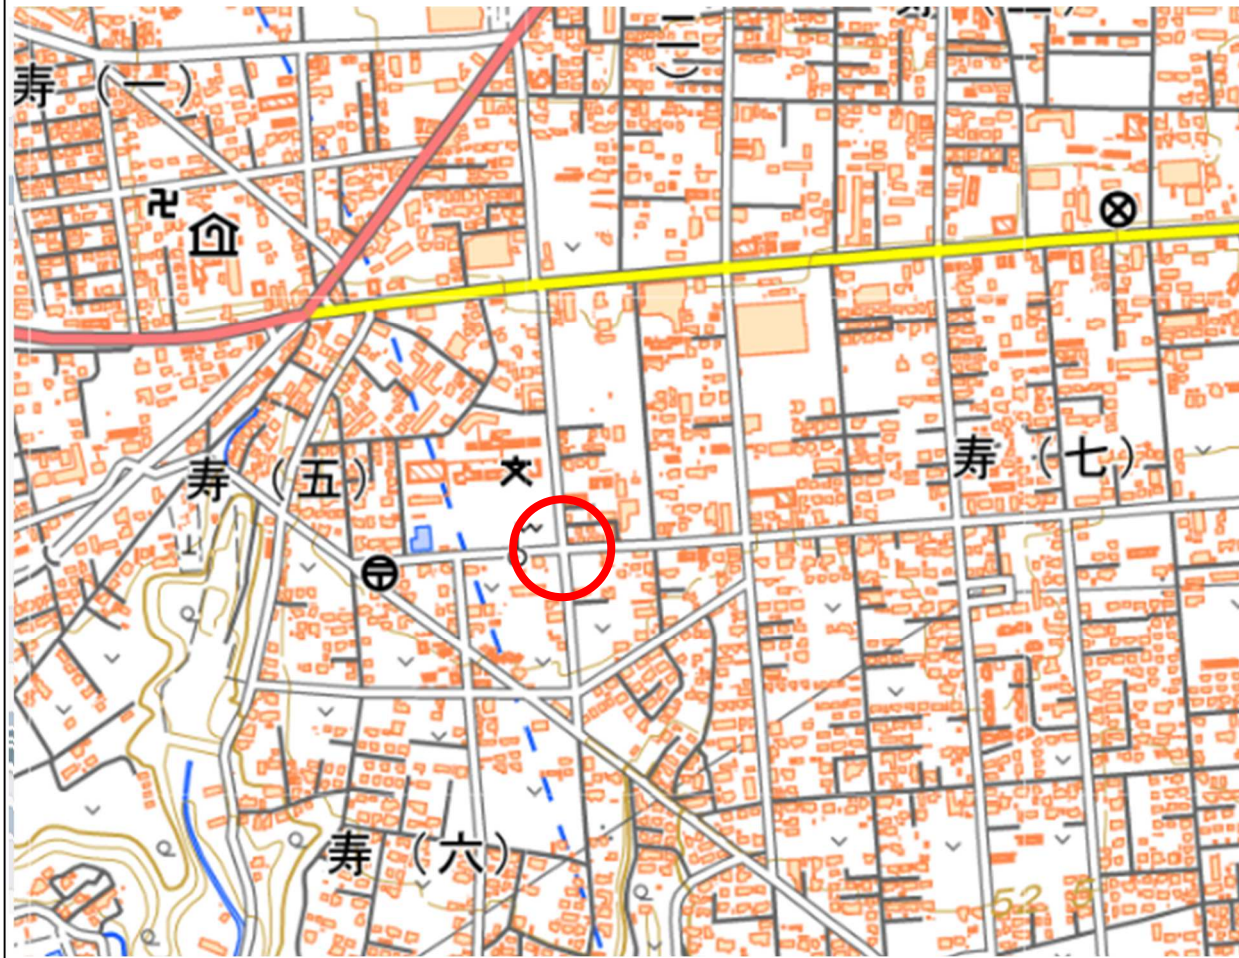
7

【危険の状況や内容】(具体的に記入)
住宅の外壁があり、運転手からは死角となっている。ミラーが設置されているが、外壁裏側は、ミラーにも映らない場所(死角)になっている。特に登校時は、寿7・8丁目から登校する児童が多く、とても危険である。
外壁裏も確認できるミラーを追加設置していただきたい。

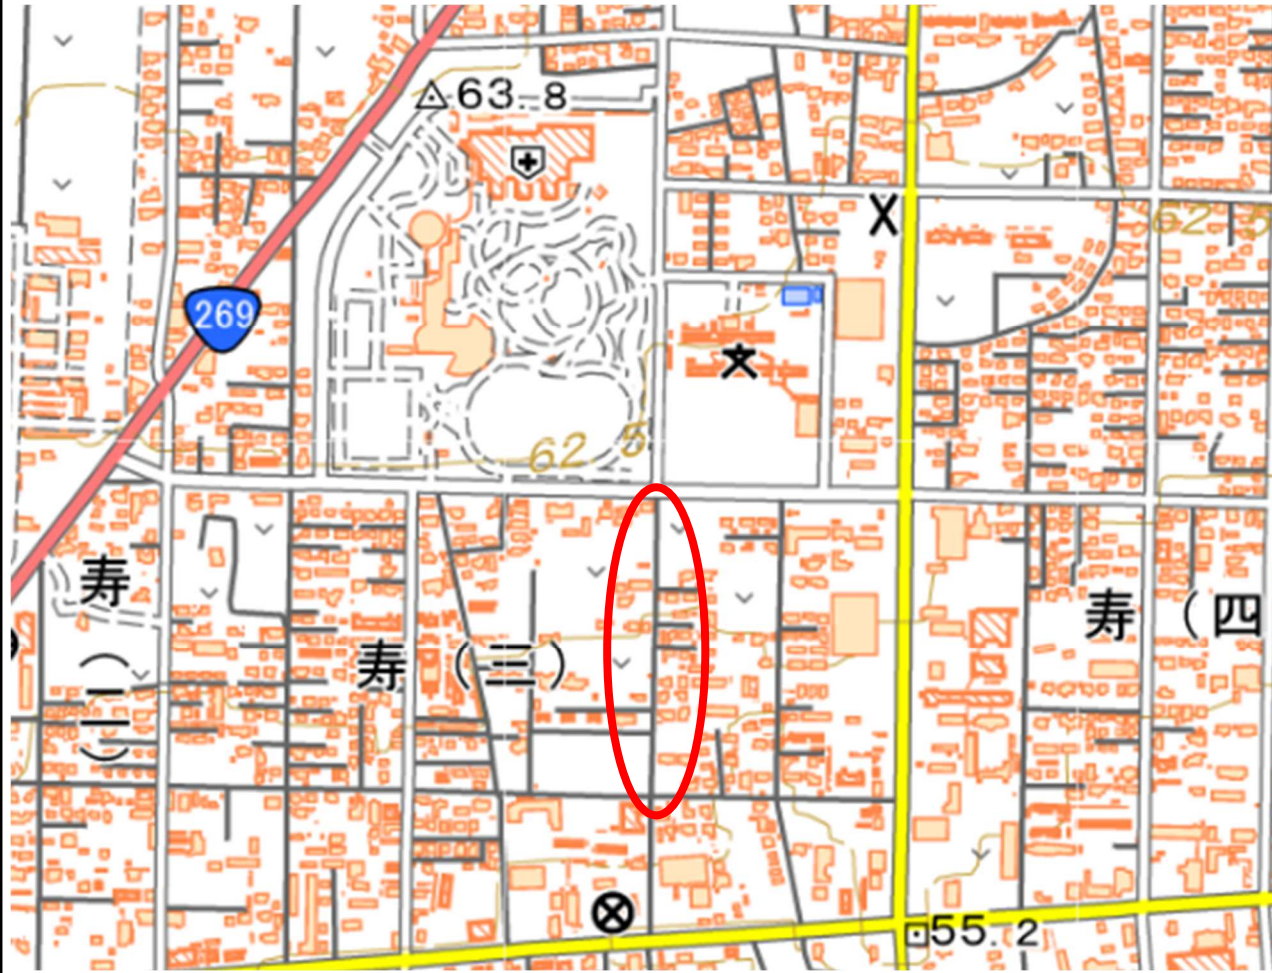
8

道幅に対して交通量が多く、離合がしづらい。

新しい家が多く、児童の下校時の人数も多い。

歩道もなく、車との距離が近い。

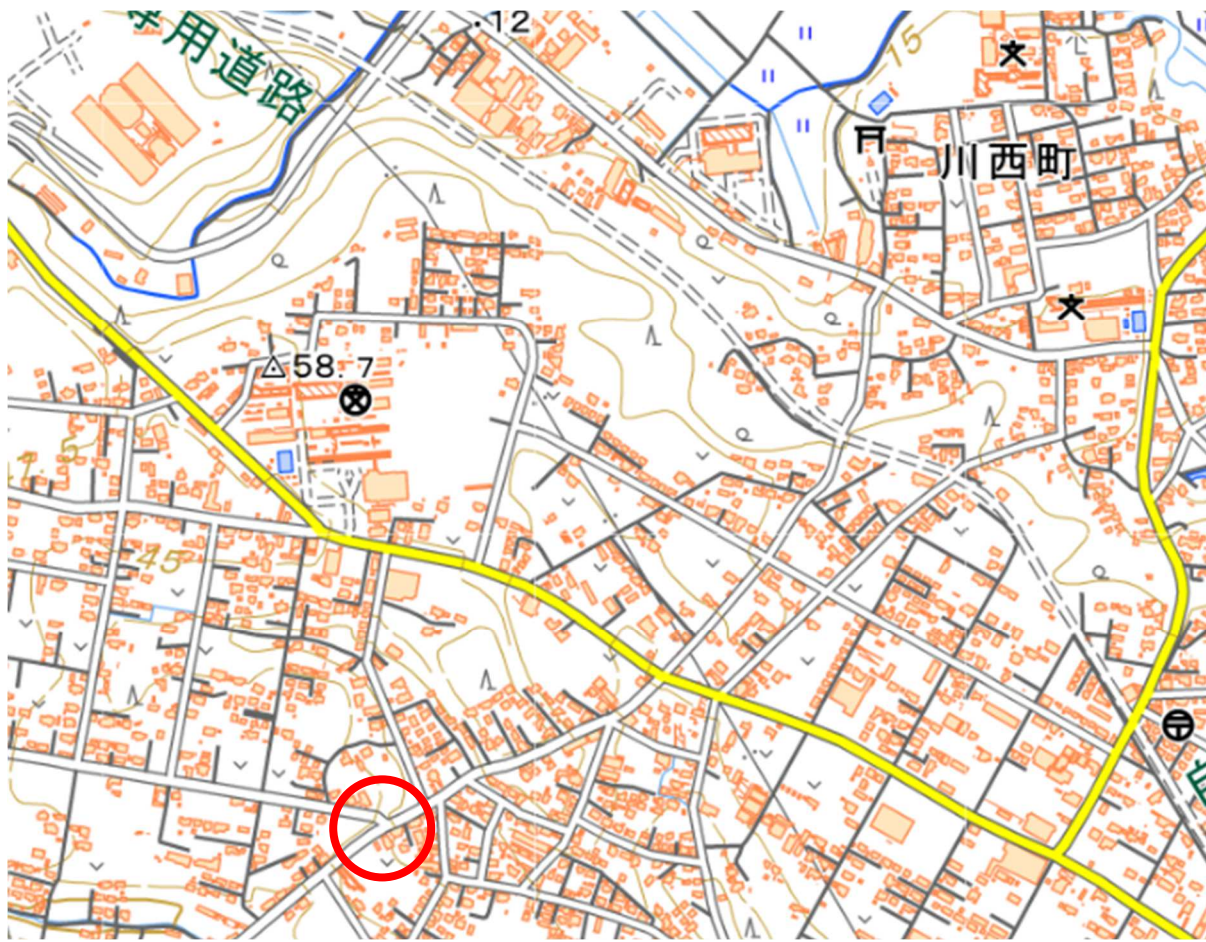
9

令和7年3月, 下校時において児童が道路を横断中, 直進してきた乗用車(写真左側の車と同じ状況)のタイヤで左足背を踏まれる接触事故が起きた。

原因は, 乗用車の前方不注意によるものであり, 交通量が多く同様の事故が起きる可能性が今後も高い。

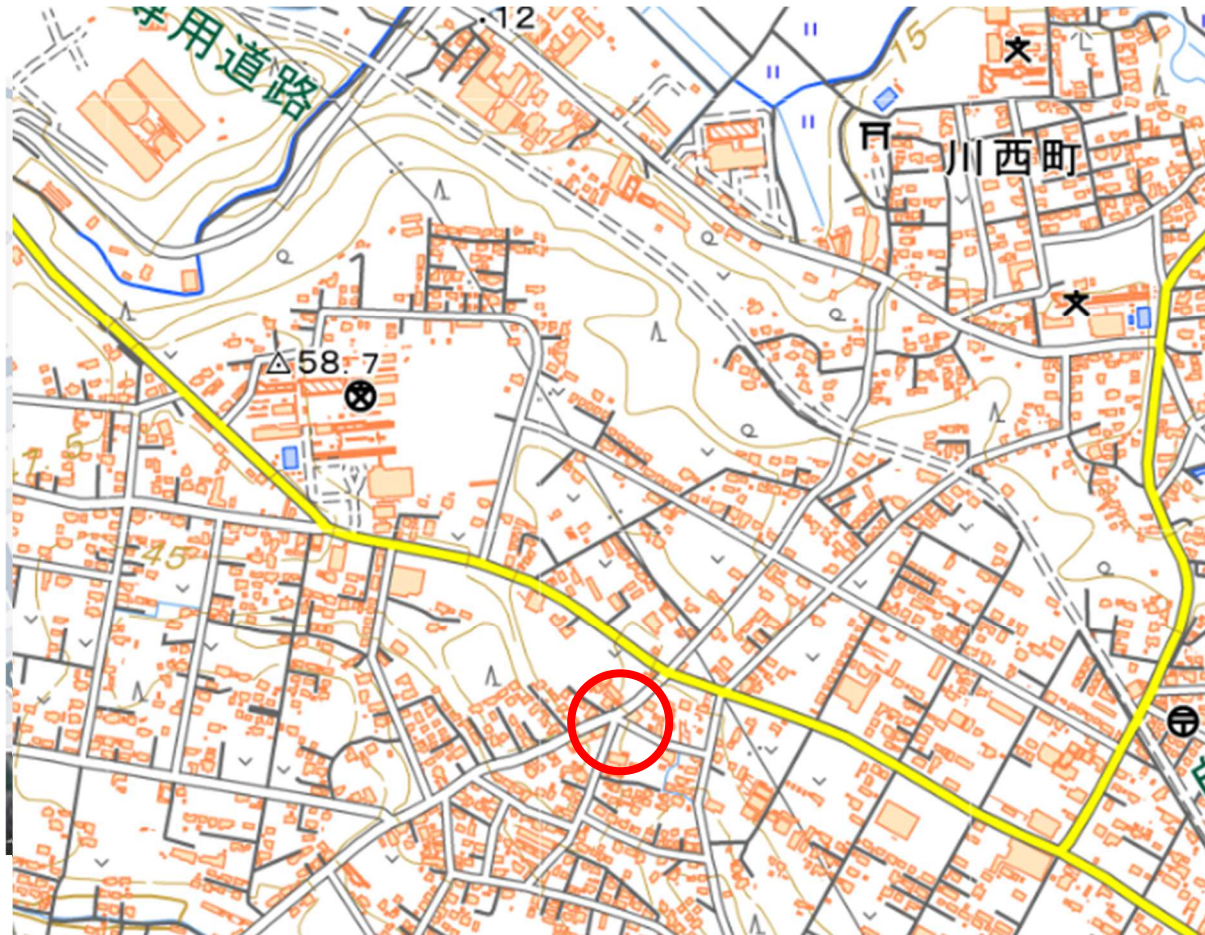
10

令和6年11月, 児童が登校時において母親と道路を横断中, 左折してきた軽乗用車と接触する事故が起きた。

原因は, 軽自動車の前方不注意によるものだったが, 優先順位1と同様, 今後も事故が起きる可能性が高い。

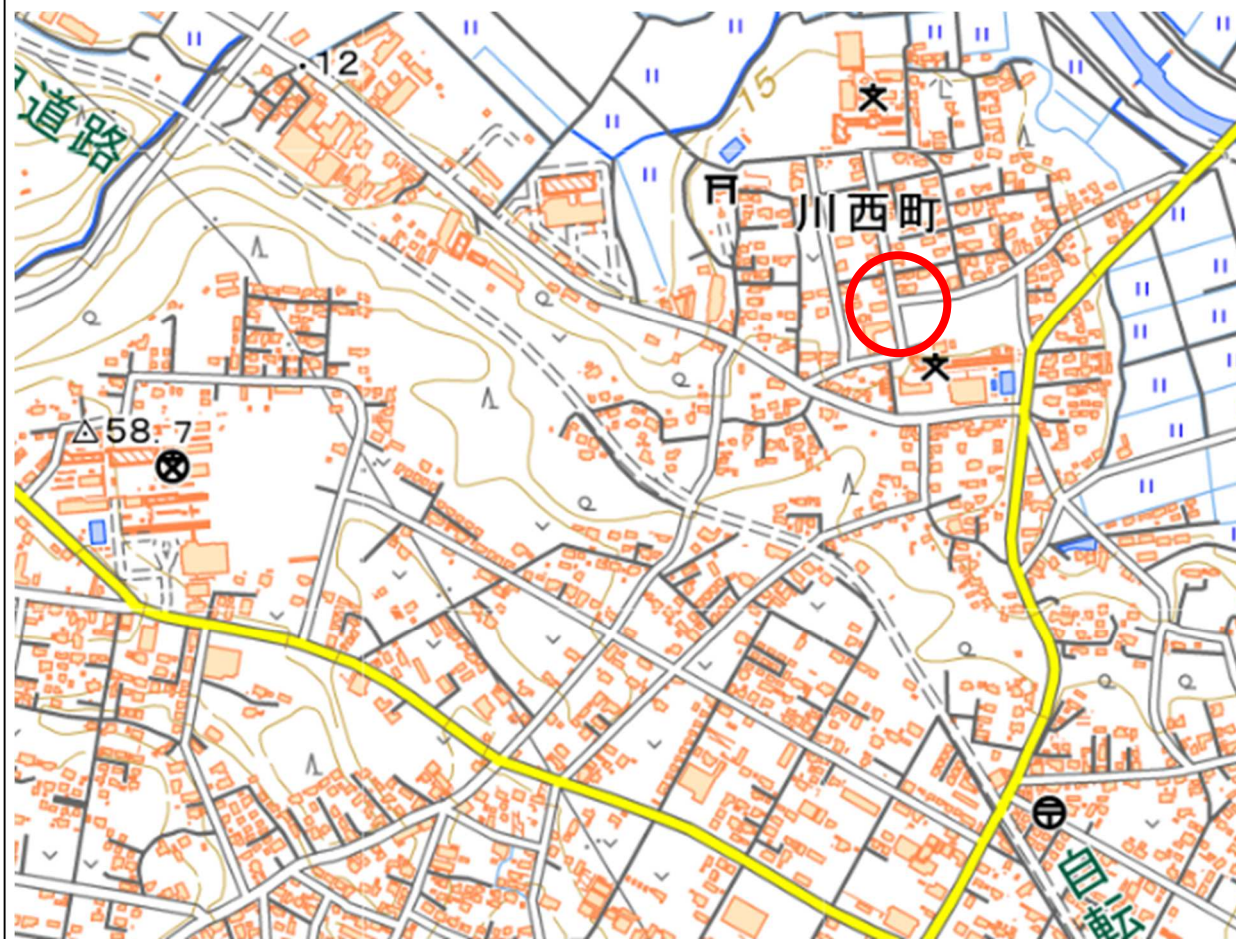
11

停止線が消えかかっており、一時停止せず、速度を緩めずに進入する車がある。

学校に向かう小・中学生が前方を通行し、またこぼと保育園への送りで駐停車する車と、本校職員駐車場に進入する車と、人の交差が激しい。今後事故が起きる可能性が高い。

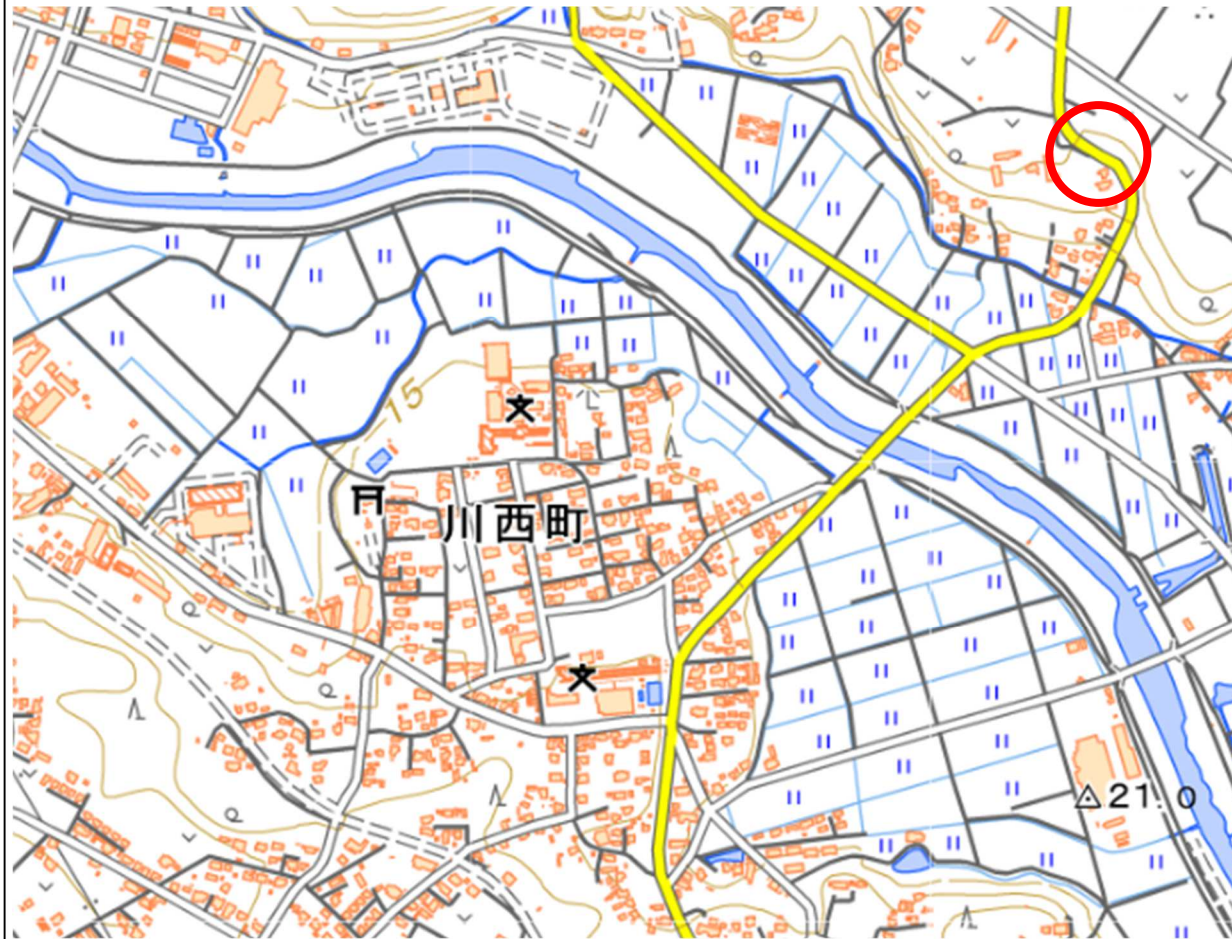
12

坂道で歩道が非常に狭いエリアがあり、歩道に木が生い茂っている。朝は車の往来が激しく、中高生が自転車で勢いのあるスピードで降りてくる。

小学生は少ないが、小・中・高校生の通学路になっており、人・自転車・車が多いため要注意な箇所である。

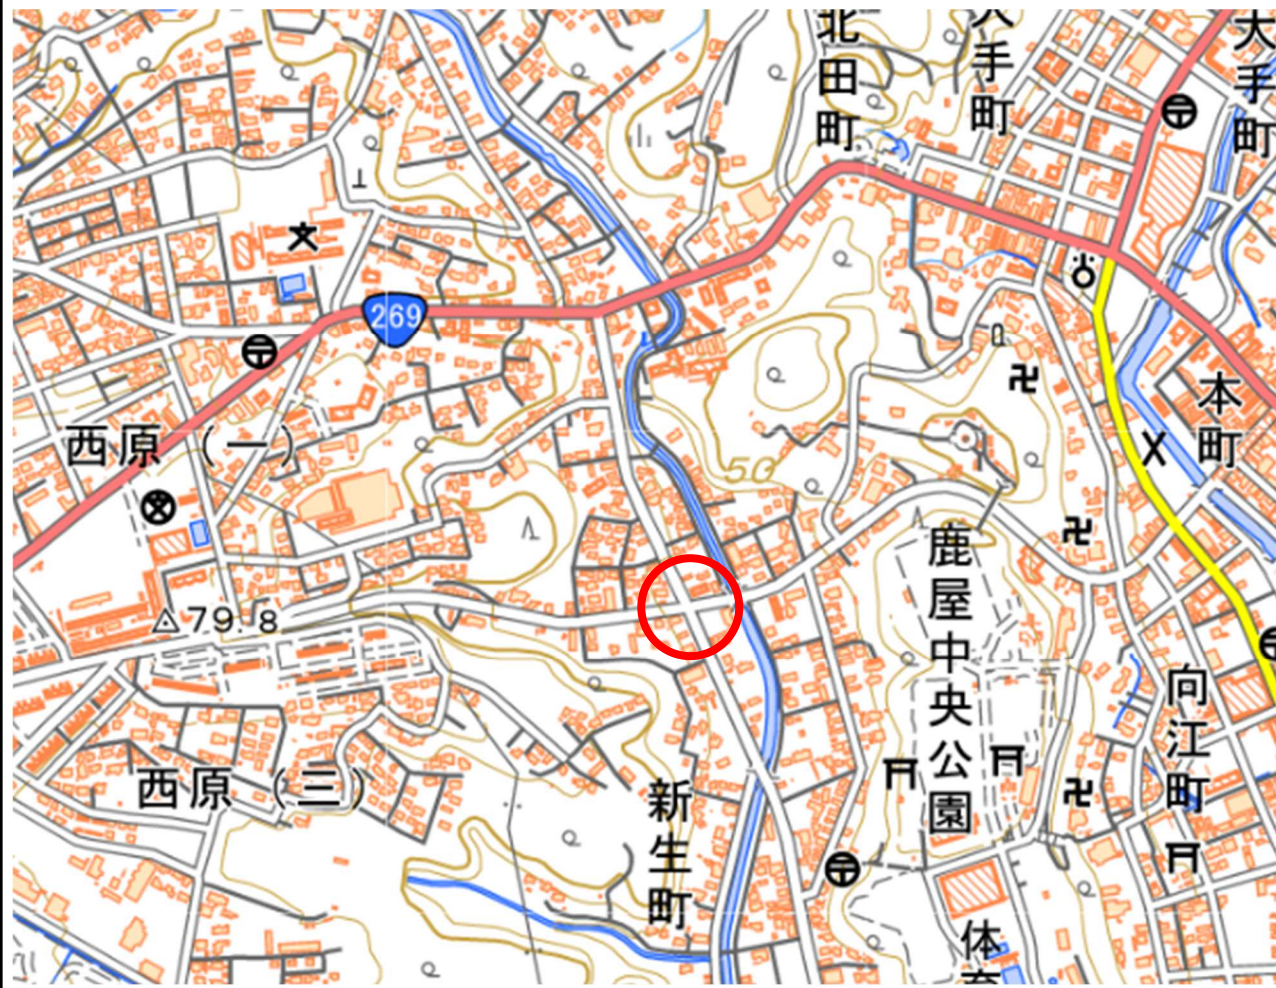
13

交通量が多く、児童の通行も多い。信号を待つ場所が狭い上にガードレールなどもほとんどないため接触事故等が心配である。

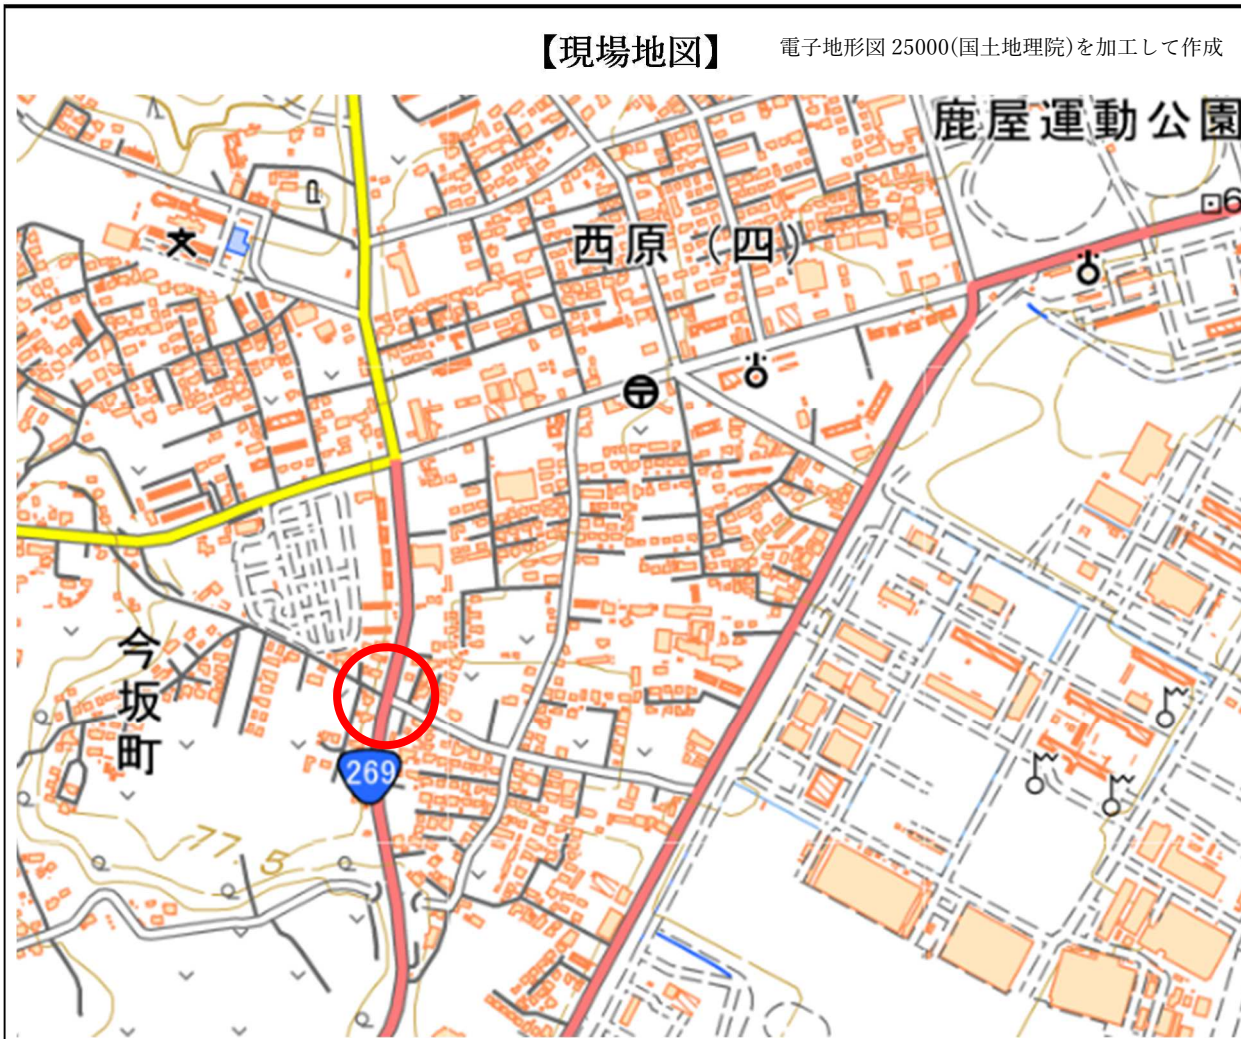
14

国道 269 号線、県教職員住宅近くの交差点の横断歩道が薄くなっており、ほぼ見えない状況である。通学路としても使用している。交通量も多く制限速度も 50 km と速いためペイントの塗り直しが必要である。

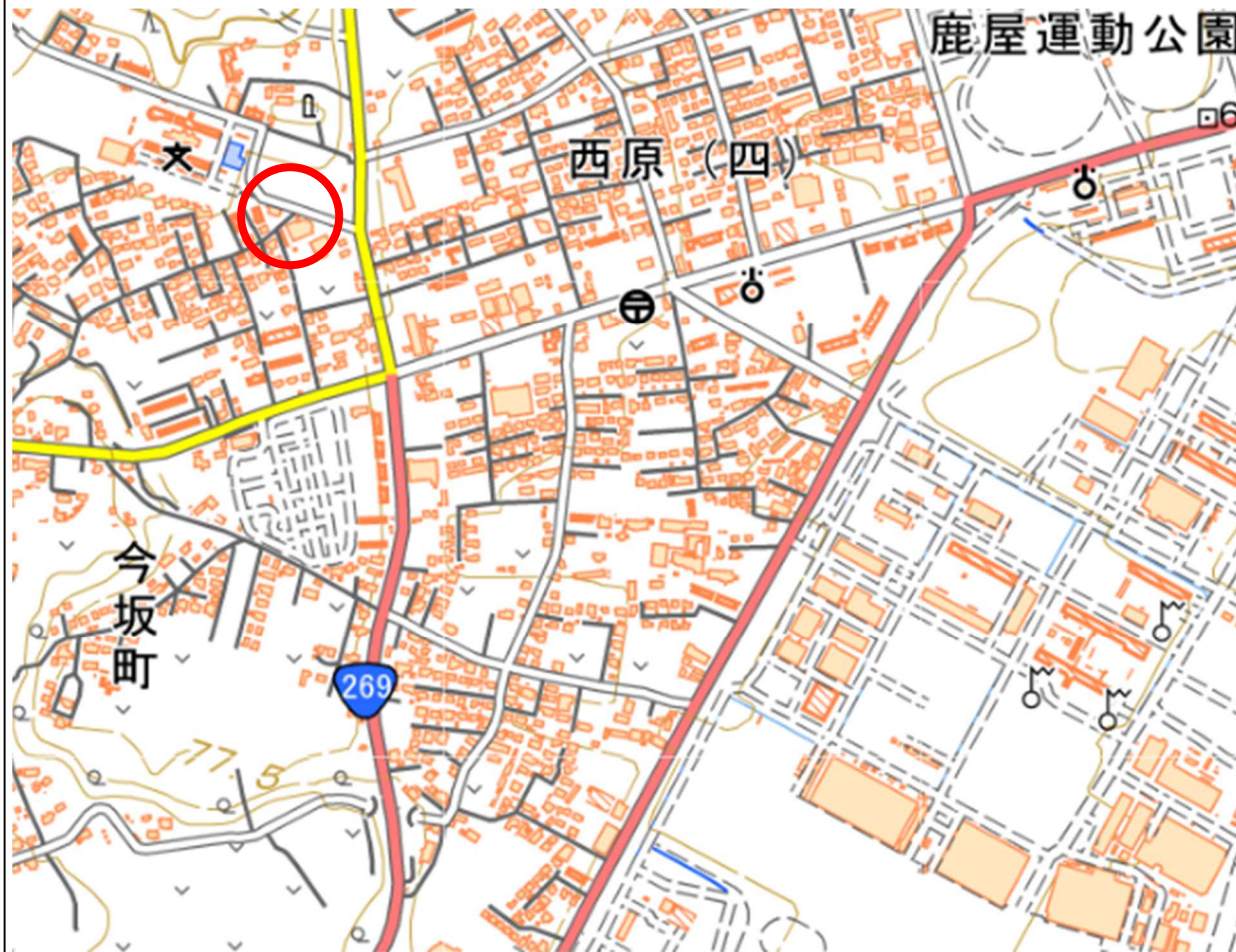
15

今坂公民館前T字路。国道550号線、今坂バス停近くから西原台小近く今坂公民館につながる道で、登下校時刻の交通量が多い。公民館付近にロードペイントがあるが、横断歩道有りのペイントが消えているため、塗り直しが必要である。

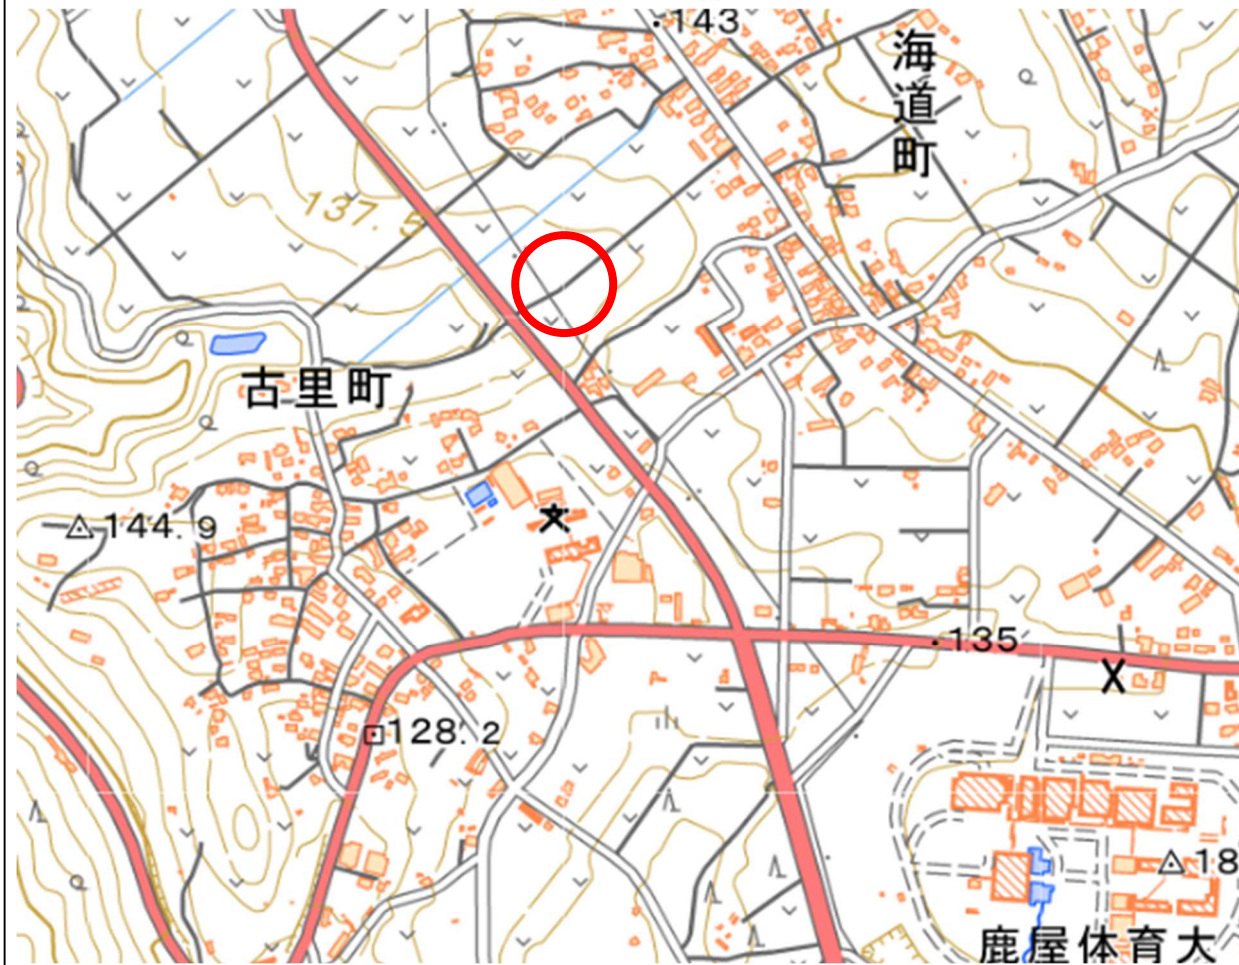
16

用水路が深く、大雨の時に満水となり、水が溢れ、道路との境目が分からないこともある。

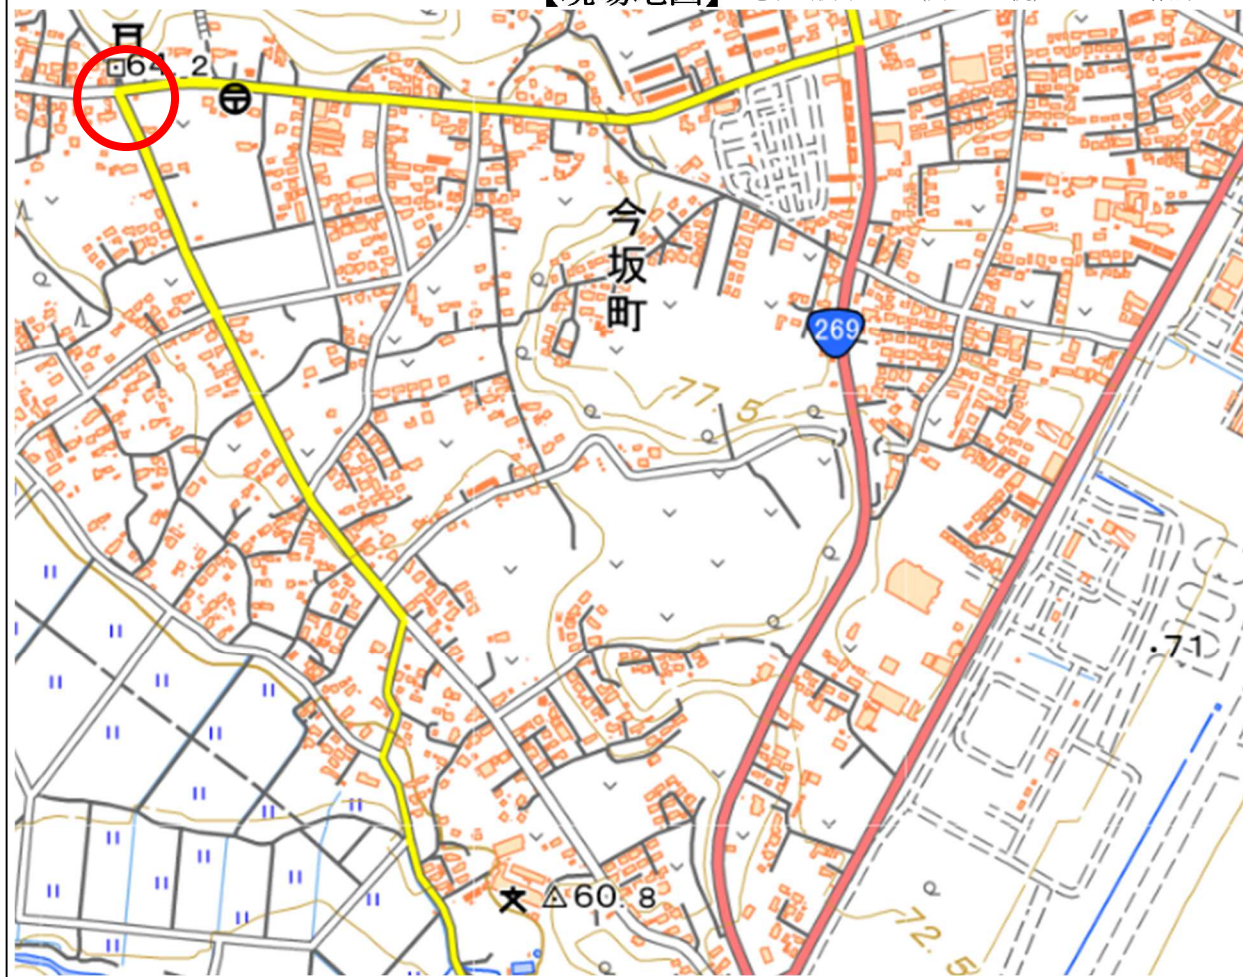
17

信号はあるものの、車の通りが多く、車も非常にスピードを上げていることが多い場所である。昨年度、本校児童が車との接触事故あり。大型店舗も建設中であり、今後はさらに車の量が増えることが考えられる。

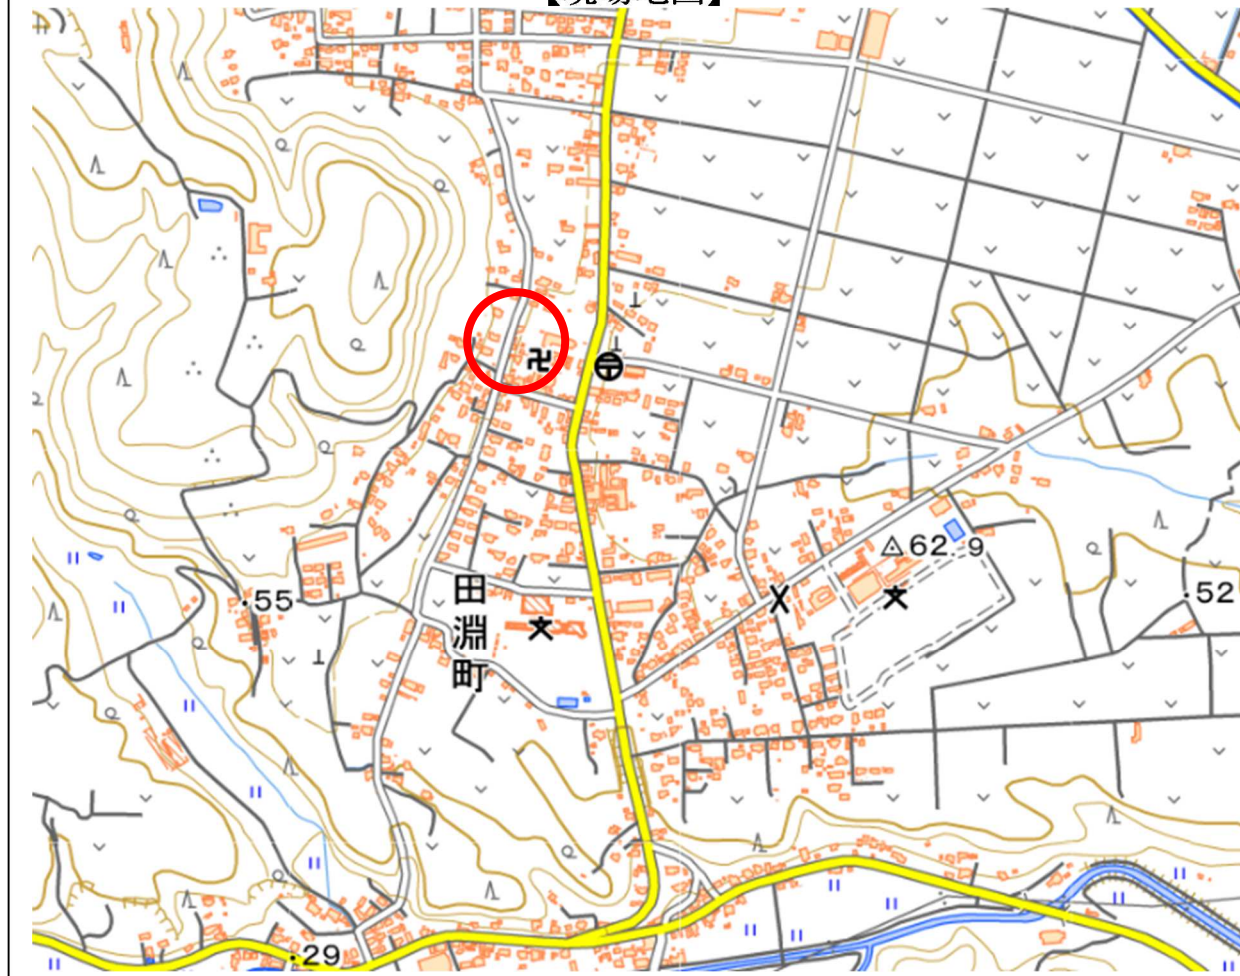
18

倒壊の恐れあり

市役所確認済み

住民と取り壊しの方向で動いている

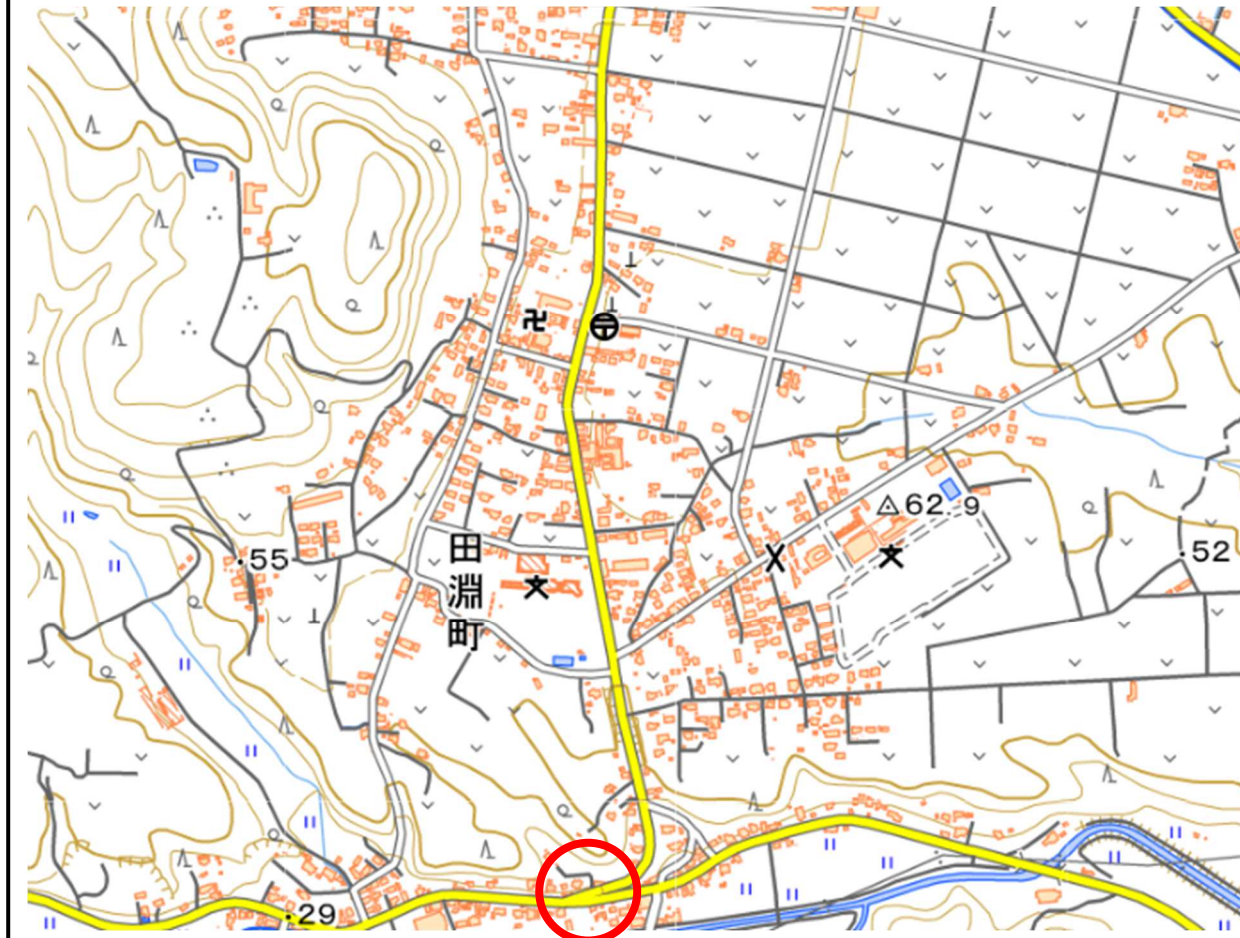
19

工事中のため、歩行者道路が非常に狭い

大型車もたくさん通行する
