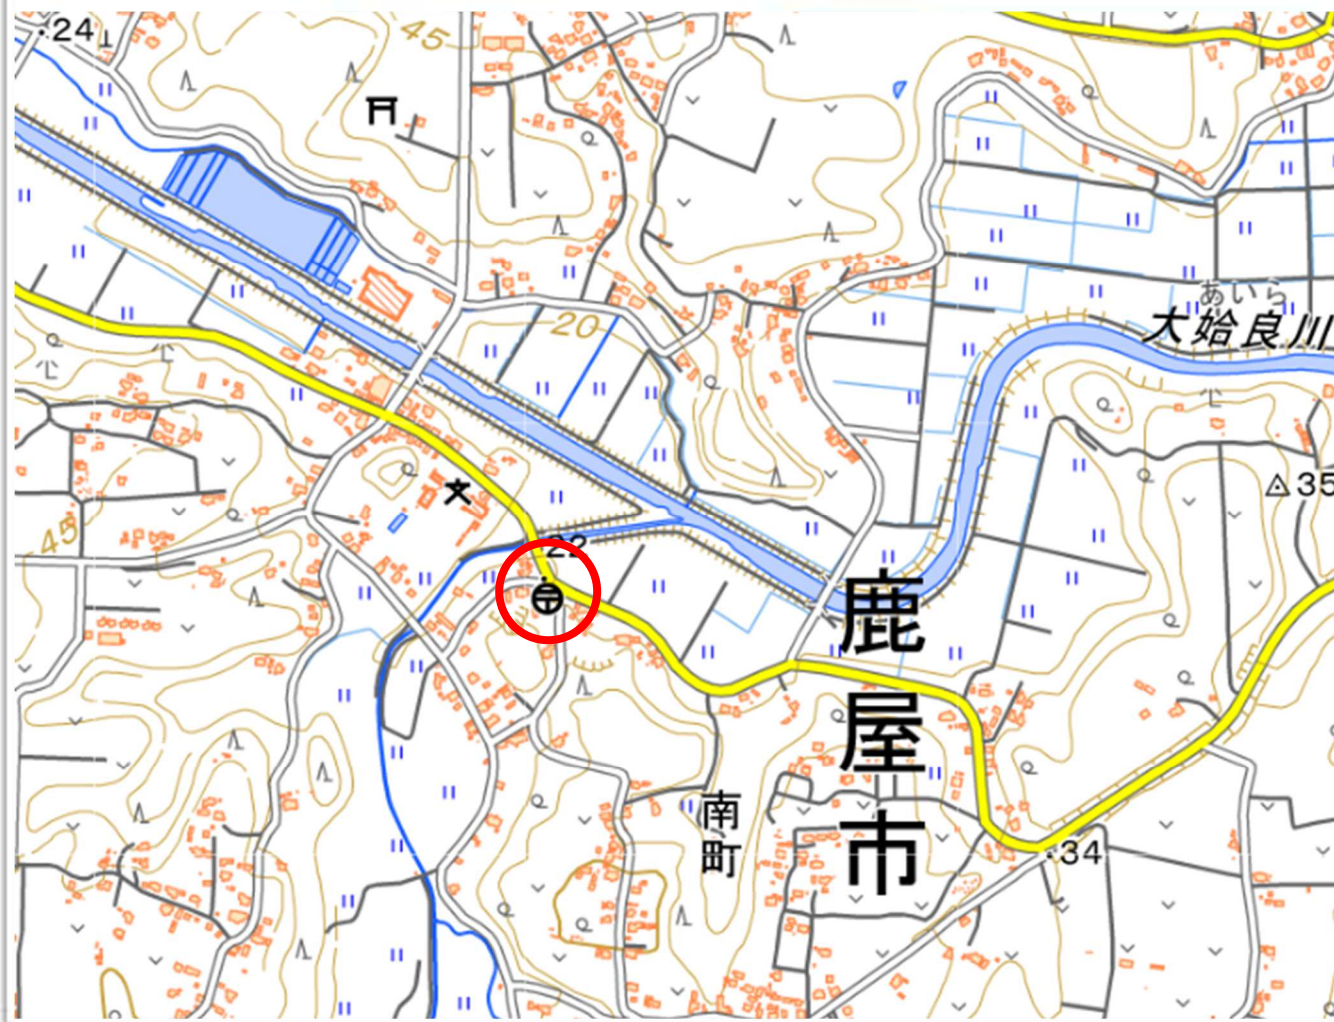
20

写真①のAとBのところに停止線がないため、車輛が道路際まで進んでくるため危険である。

また、写真②にあるとおり、Aからの出口は右側は見通しがきくが左側が全く見えないため、停止線だけでは心許ない。ガードミラーの設置を要望したい。

写真①のCのラインが消えかかっており、低学年児童にもはっきり分かるように引き直していただきたい。

この道は児童の通学路になっており、早めの対応をお願いしたい。

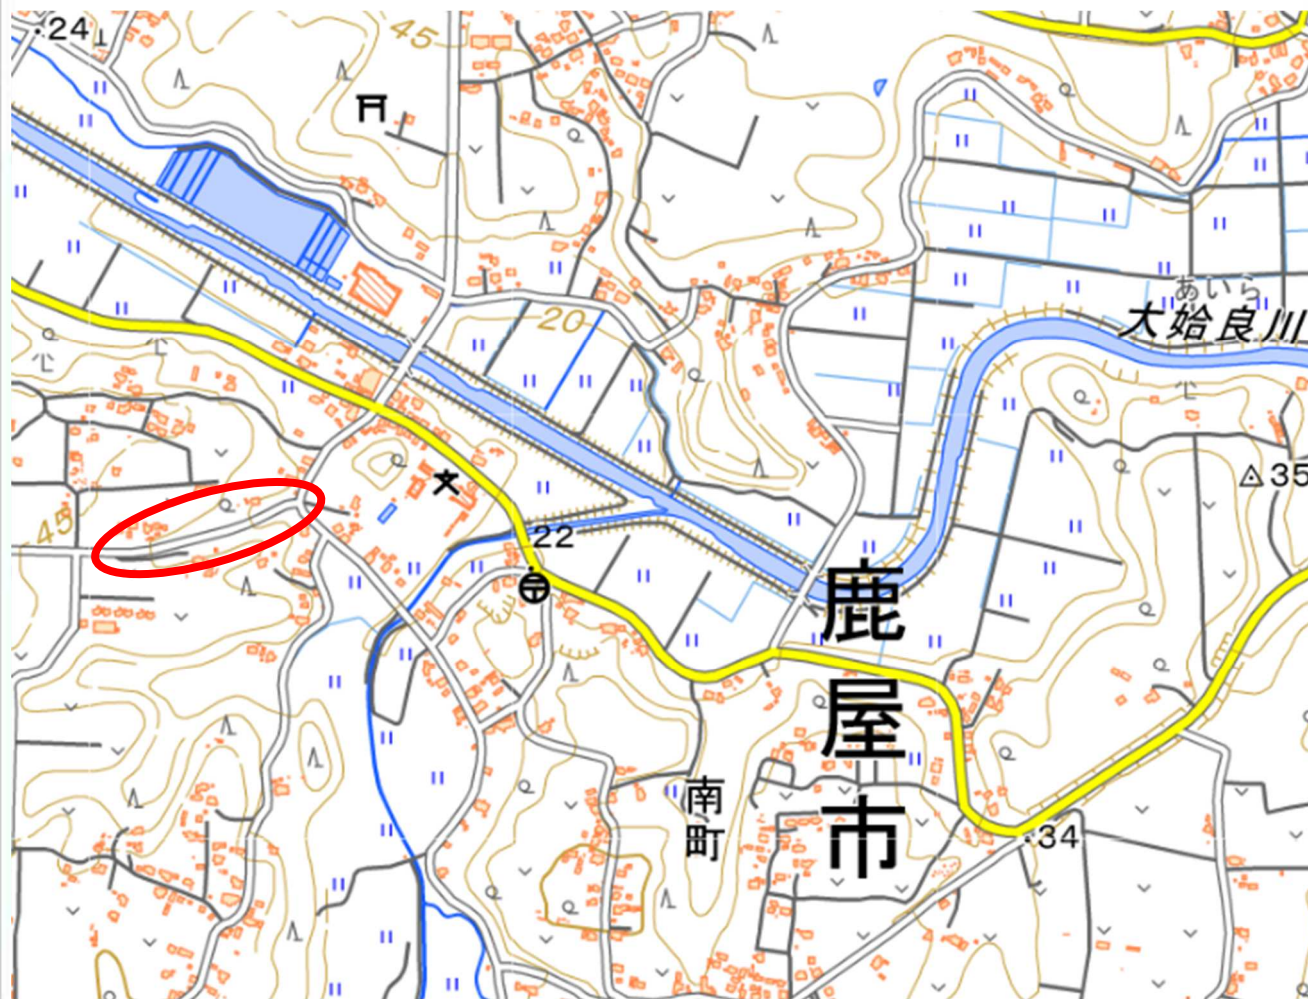
21

通学路の歩道脇の藪から、雑草や落ち葉が押し寄せ、児童は自然と歩道をはみ出して歩いてしまう。白線の内側には側溝の蓋が盛り上がり歩きにくいこともその原因になっている。学校やPTAで対応しようという話題にしているが、小規模のため人数が足りずどうしてもそこまでできない。傾斜がきつく、毎年必ず児童の誰かが転倒をする。斜面からの落下物をせき止める手立てはないものだろうか。併せてガードレール等の設置により歩道を広くはできないだろうか。

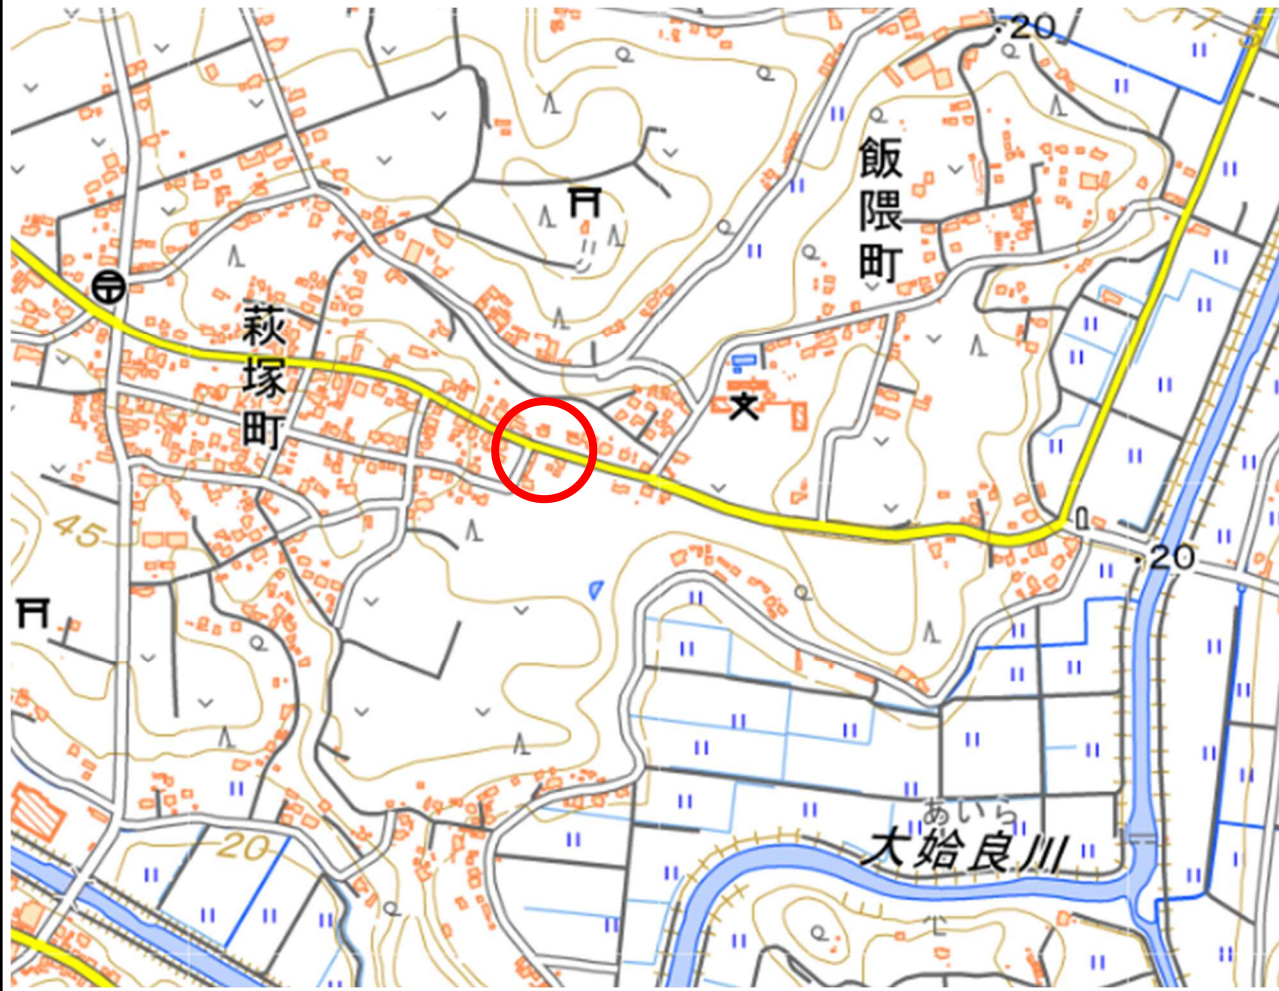
22

児童の通学路であるが、交通量が多い。大型車もよく通る。特に朝夕の交通量が多い。また時速 30 km の法定速度を超過している自動車も多いことや大型車が離合する場所になっているため、大変危険である。

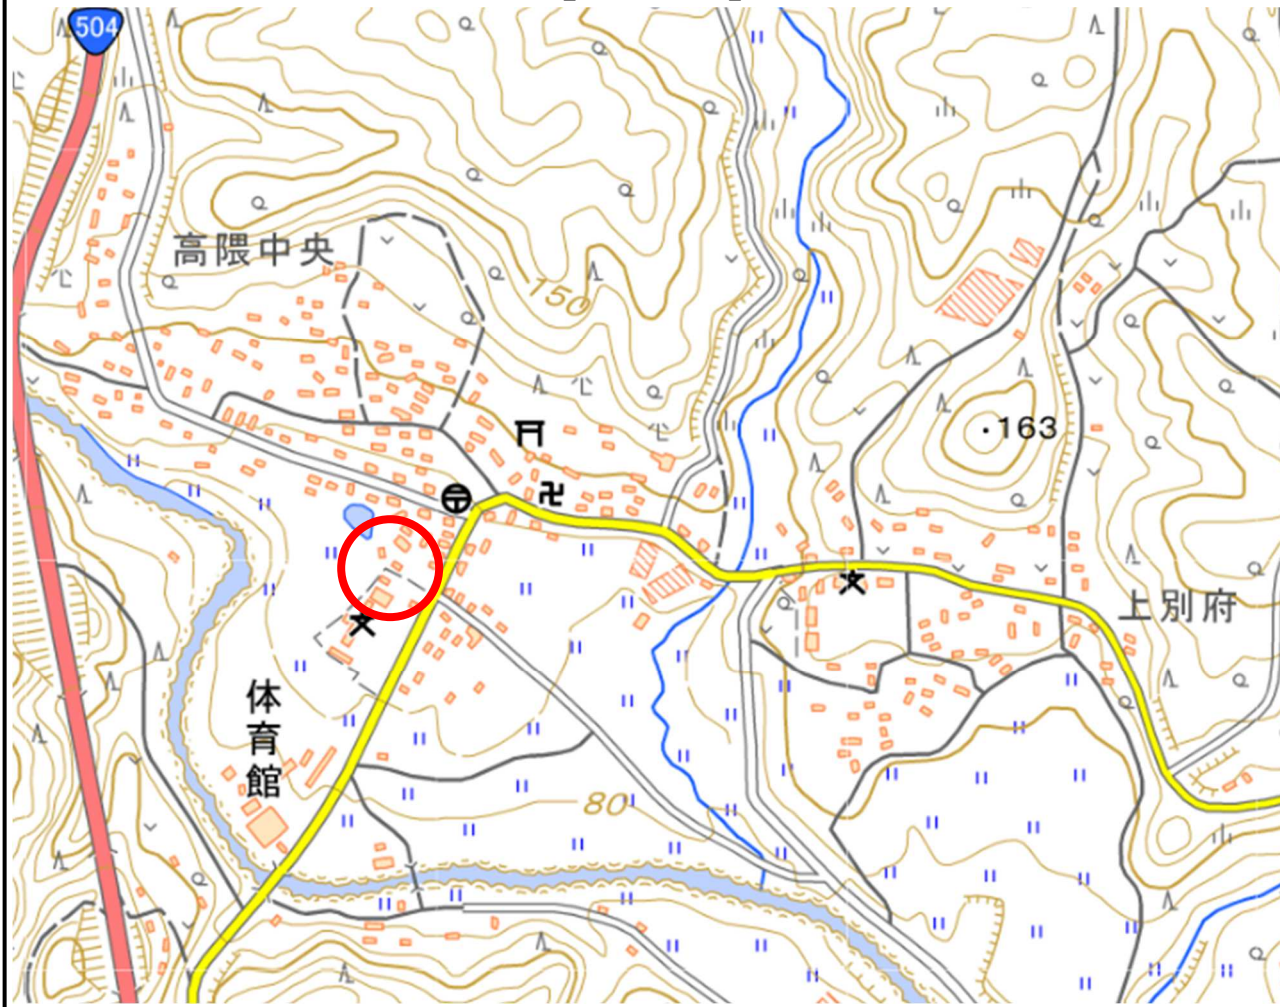
23

側溝の水量も多く、深さもある。特に雨天時には水位が増し、流れも速くなるので危険である。

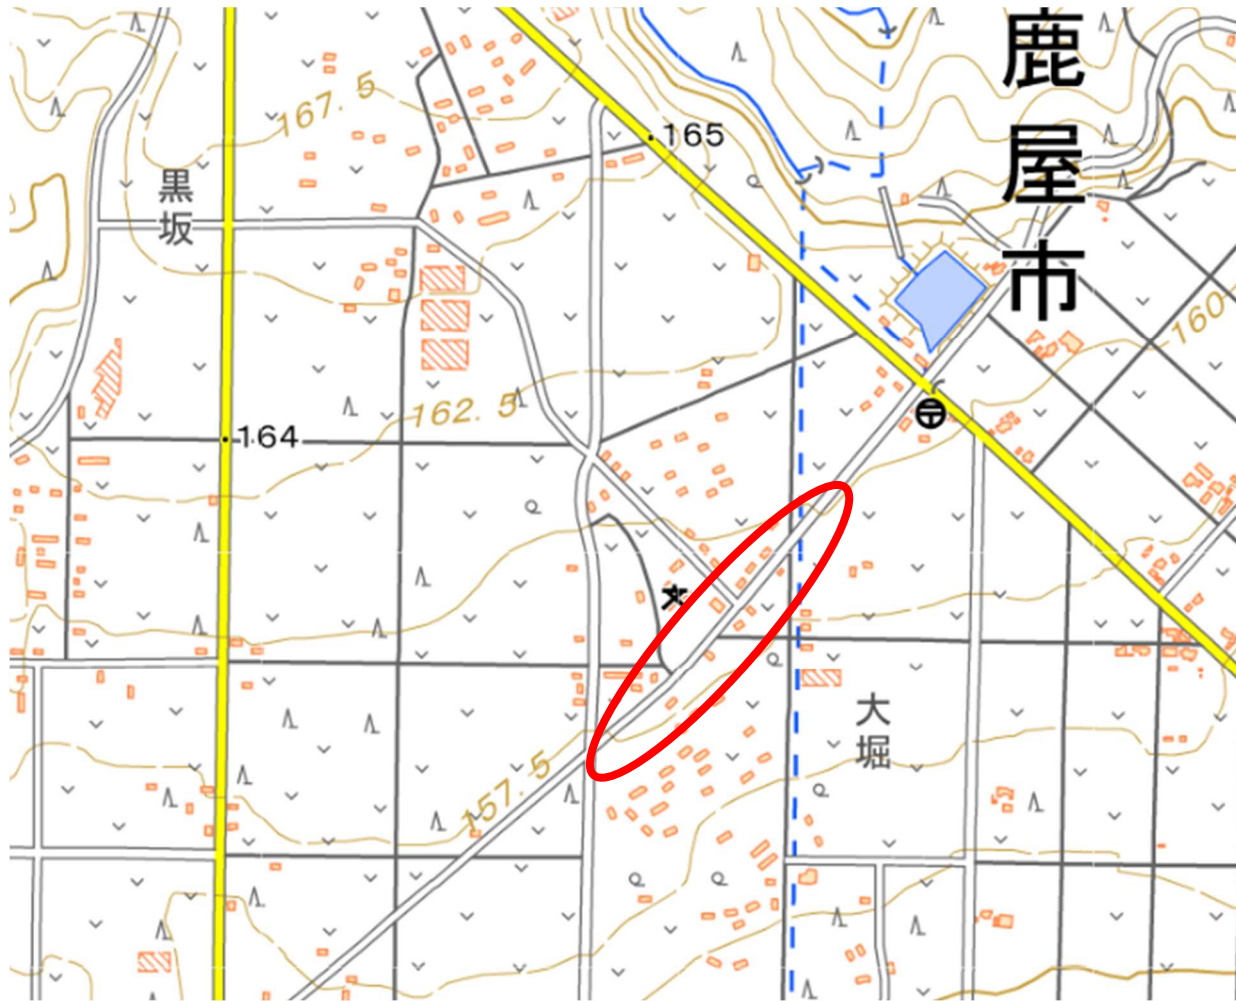
24

高隈串良線から下高隈川東線へ抜ける道になっているため、登下校時は特に交通量が多い。道幅が狭く、通行する車のスピードが速く危険である。また、緑と白の歩行者ラインも消えている。

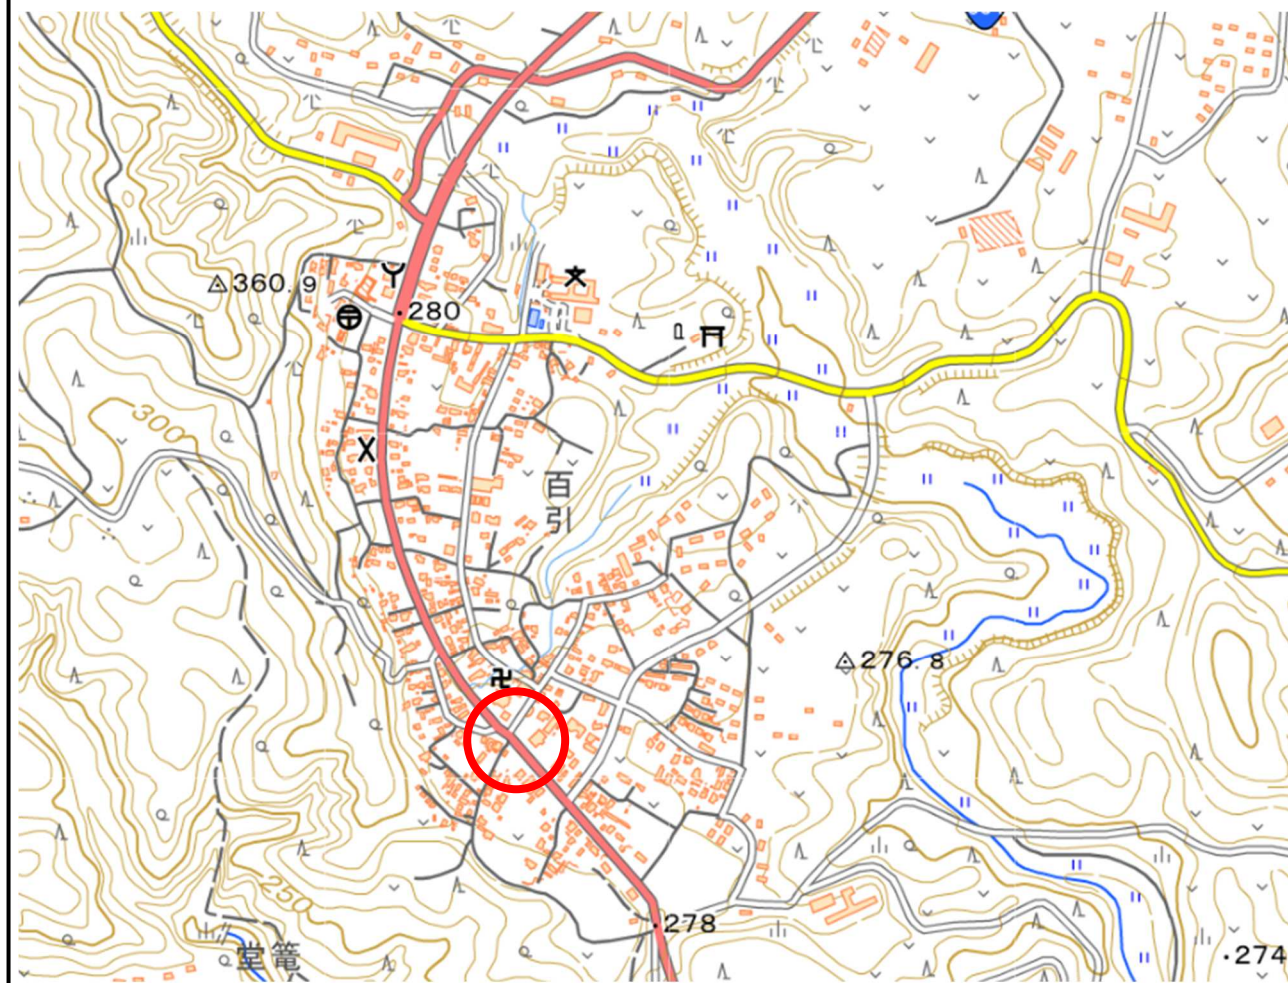
25

- ・ 横断歩道の白線が薄くなっている。
- ・ 国道504号で、大きなトラック等もよく通る道である。
- ・ この横断歩道を渡って登下校する児童もいる。

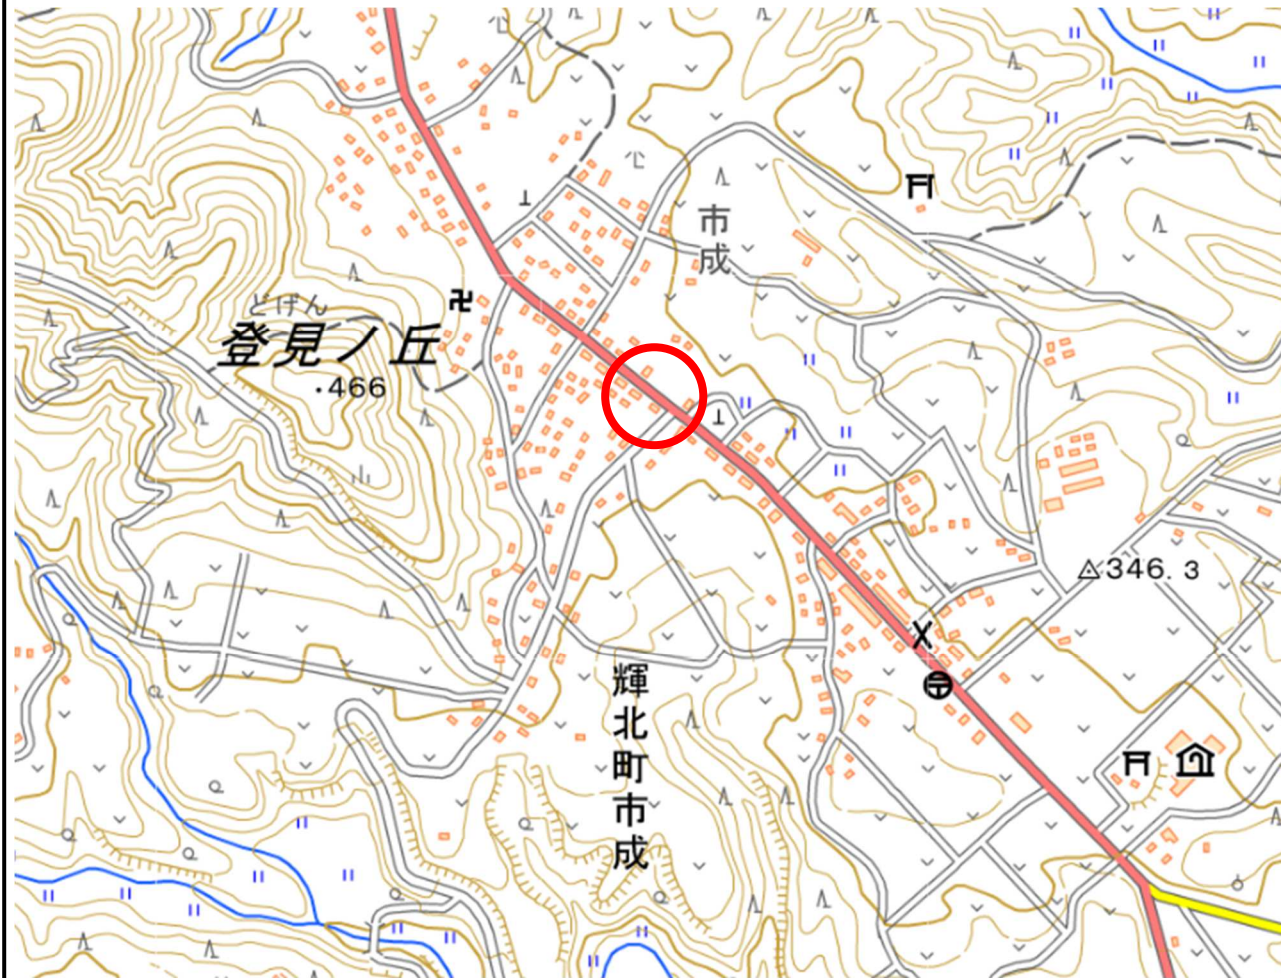
26

- ・ 狭い歩道で、その歩道内にあるグレーチングがさびており、下にずれていたり危険である。
- ・ この場所の先(牧之原方向)は歩道拡張の工事をしている。

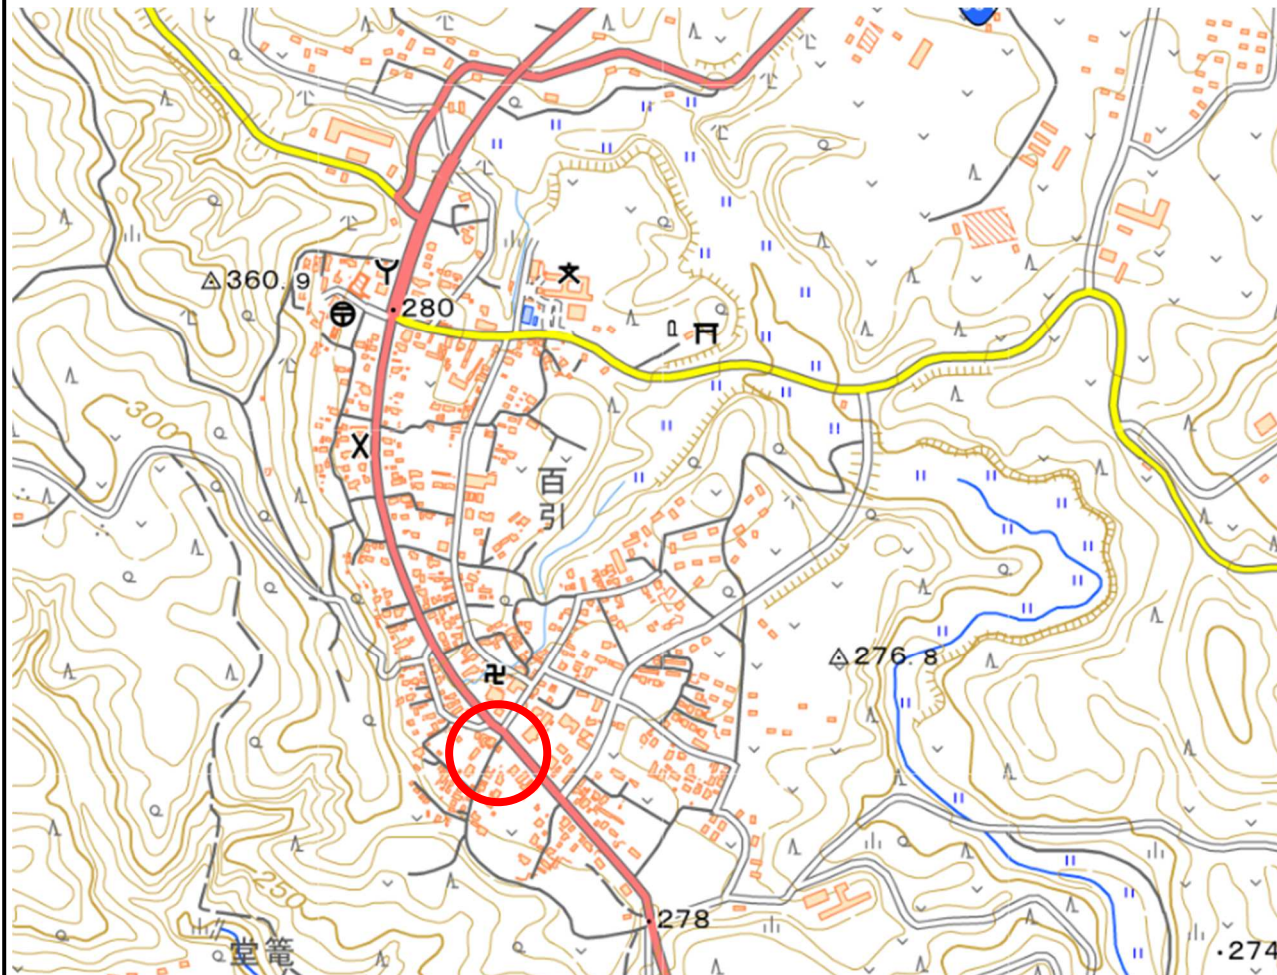
27

- ・ 空き家の壁にヒビが入り,敷地内の木に押され変形している。

※ 輝北地域のスクールゾーン委員会で,これまでも話題になり,空き家の持ち主の方とコンタクトを取るなど動いてくださっている。

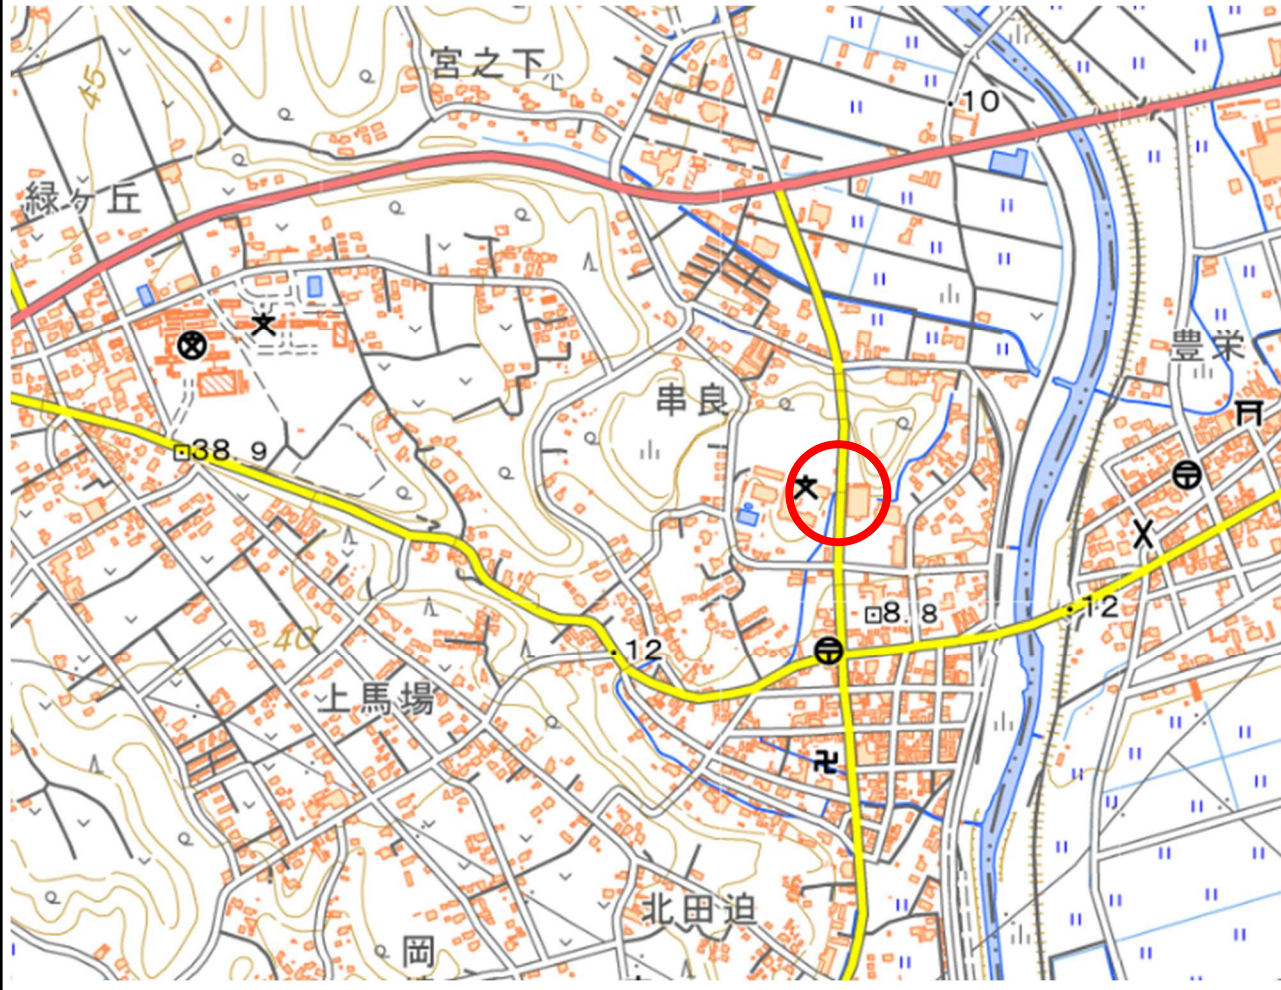
28

ダンプカーが速度を上げて行き来することがある。歩道が狭くなっているところがあり危険である。ガードレールかポールの設定が必要と考える。

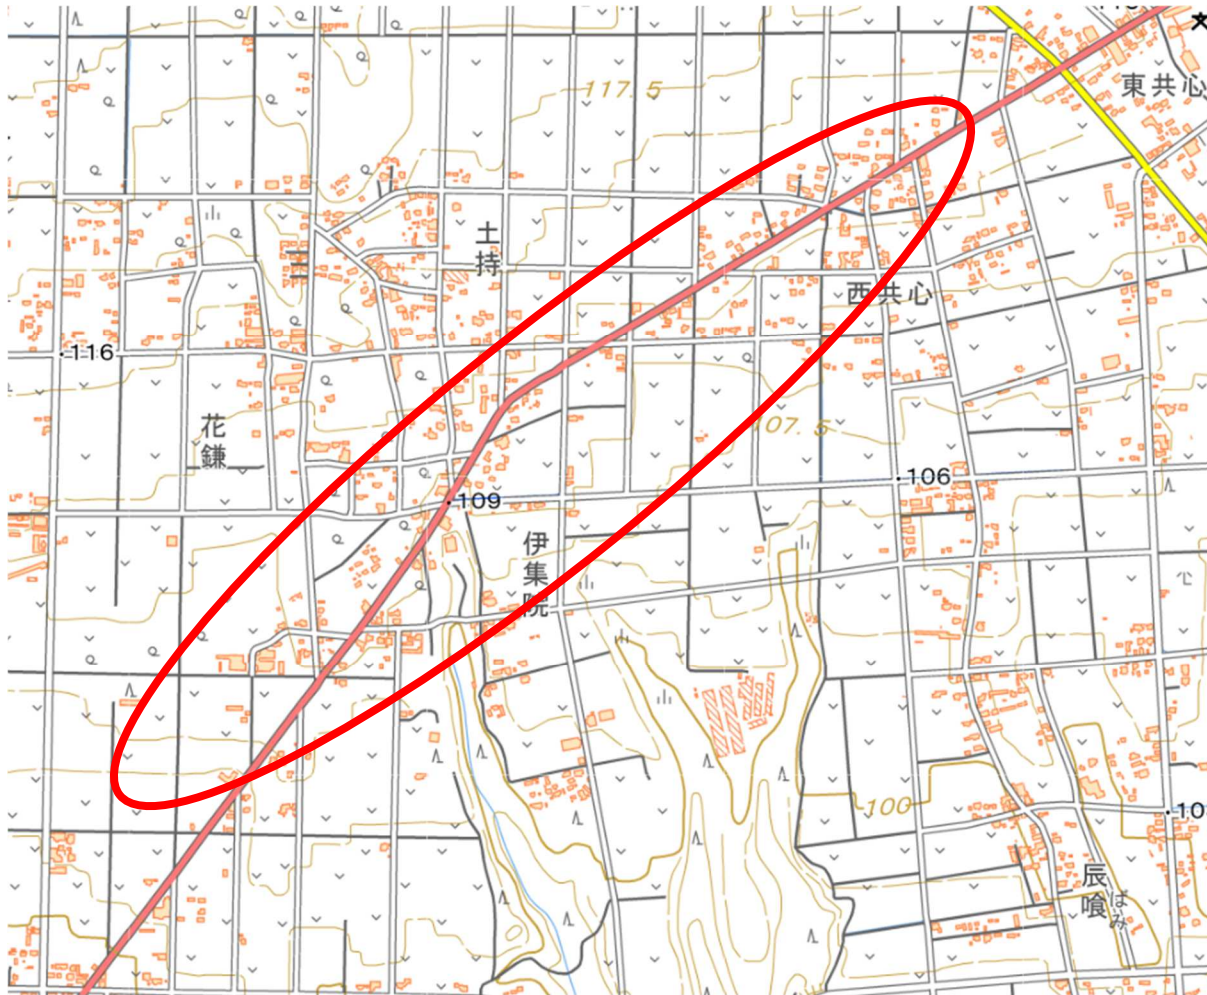
29

先の方が緩やかな下り坂になっており、大雨の時に冠水する。特に広谷交差点付近が多い。

国道に繋がる道との交差点で見通しの悪い交差点もある。

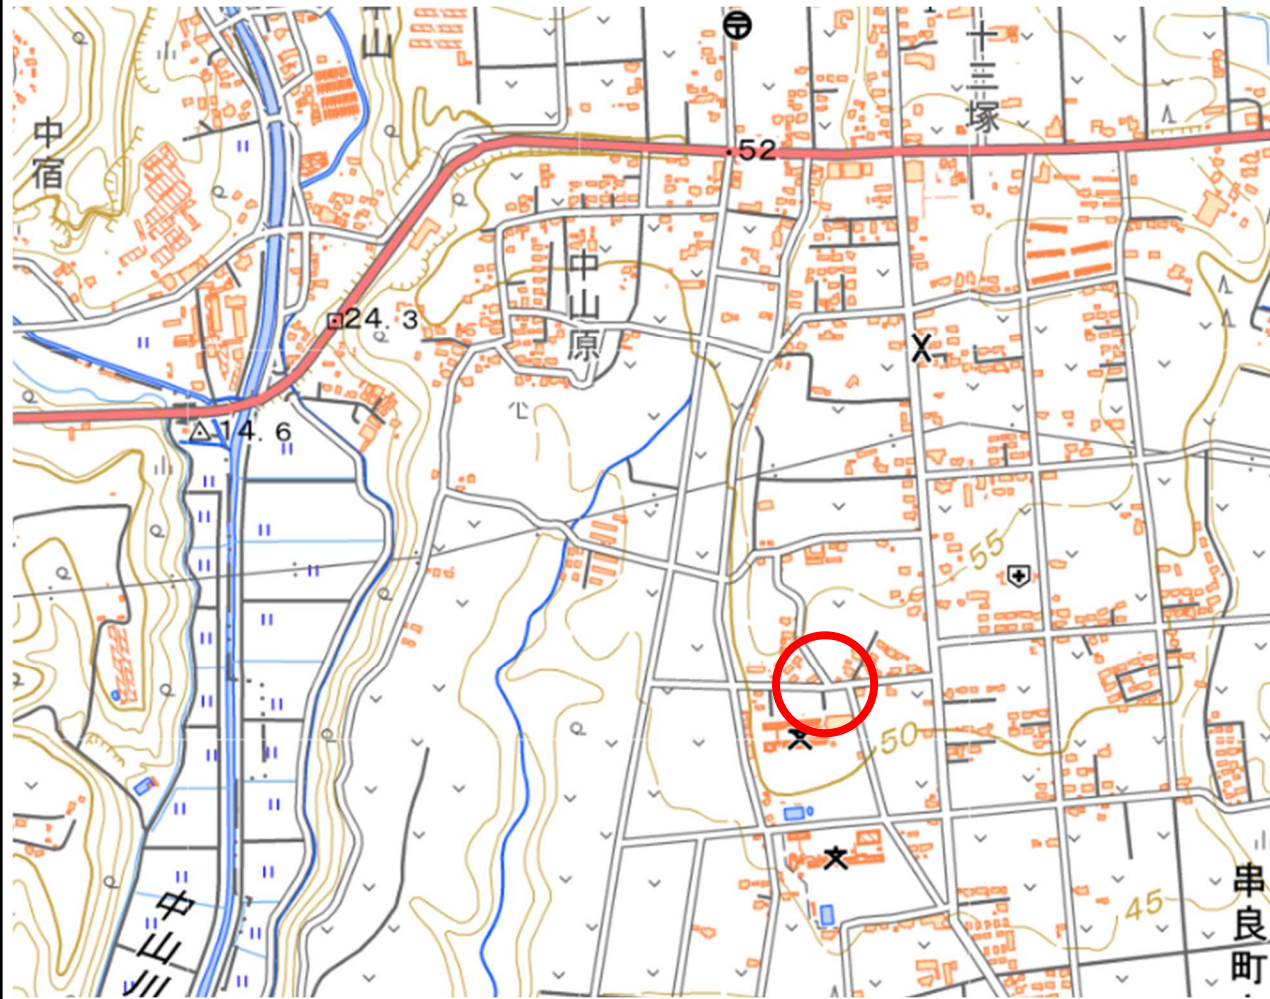
30

- ・車道は細い。
- ・ゴミステーション(写真奥)があり、車両の通行が多い。
- ・子供たちは、通学路帯を通過して、北門に入る際、道路を横断するが、横断歩道がないため、斜め横断する子どもがいる。

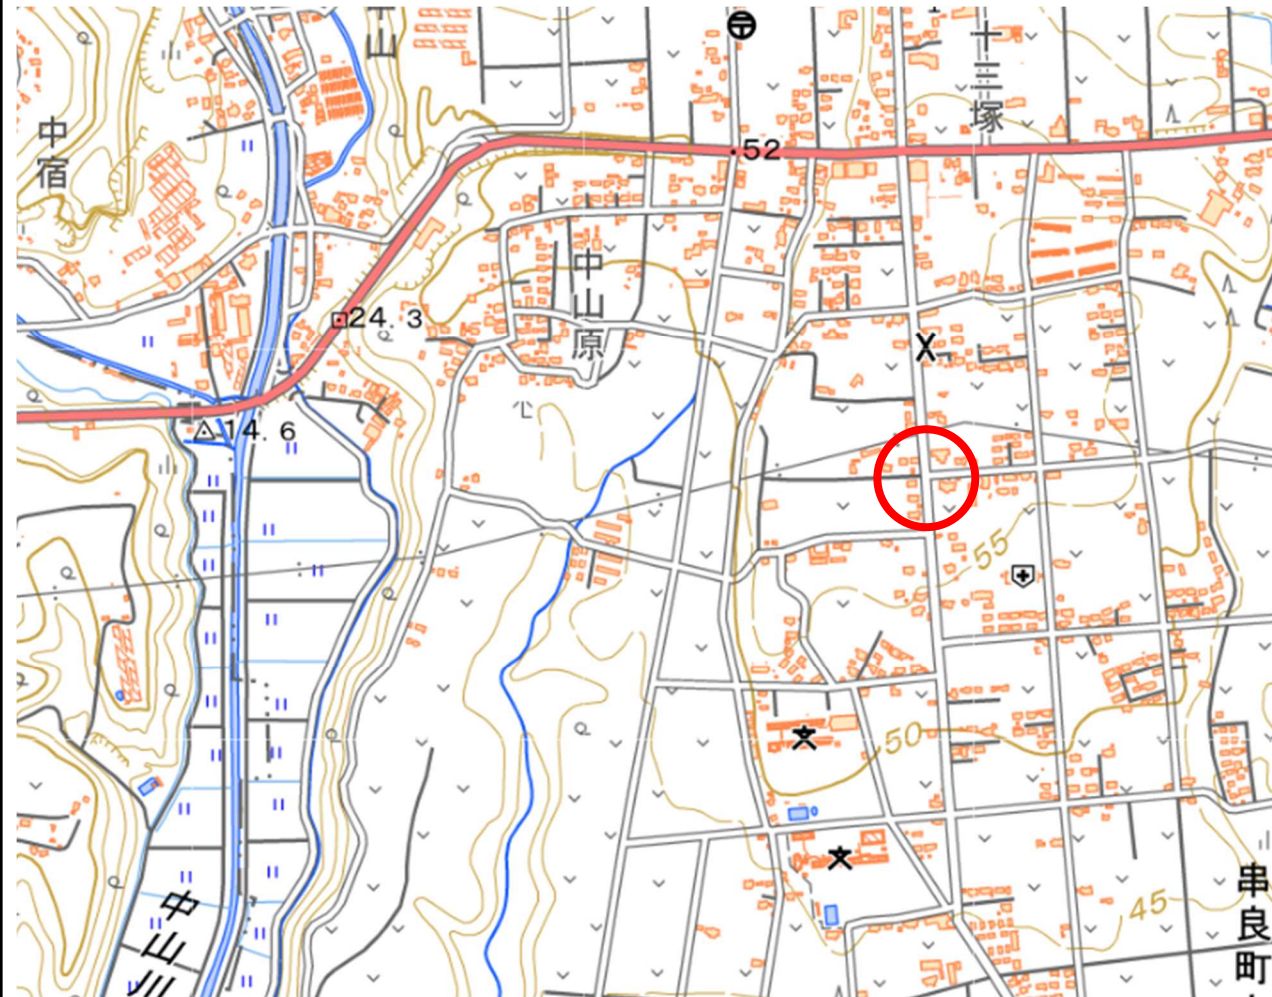
31

- ・市道の通行量が多い。また、スピードを出す車両も多い。
- ・横断歩道の塗装が薄い。
- ・子供たちが歩道側に横断するために待つ場所が狭い。
- ・高い塀があり、市道に出るため右折する運転手から子供たちに気づかないことが多い。

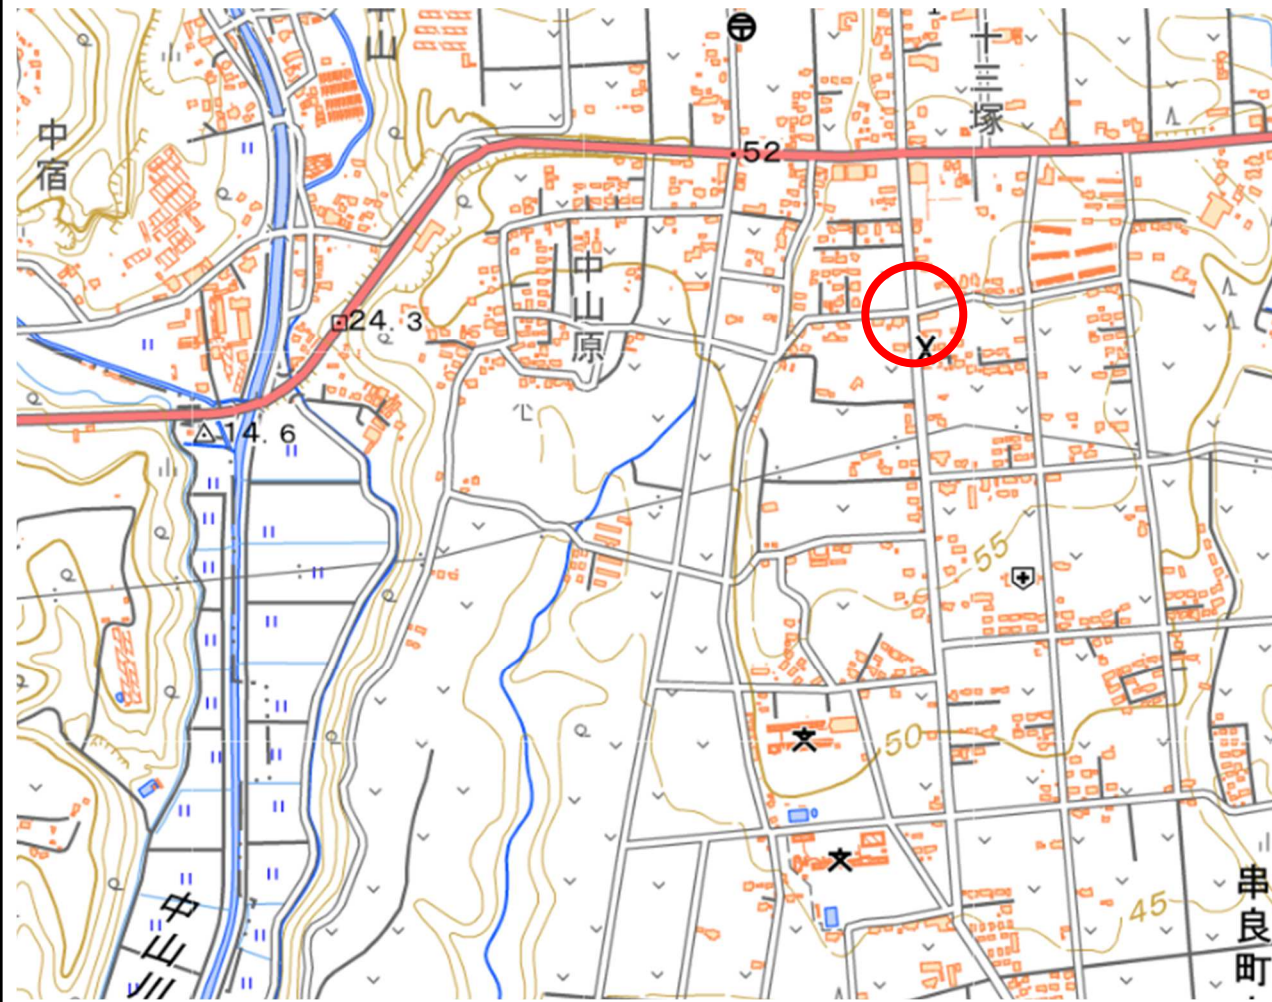
32

- ・市道の通行量が多い。また、スピードを出す車両も多い。
- ・横断歩道の塗装が薄い。
- ・子供たちが歩道側に横断するために待つ場所が狭い。
- ・高い塀と建物があり、市道に出るため右折する運転手から子供たちに気づかないことが多い。

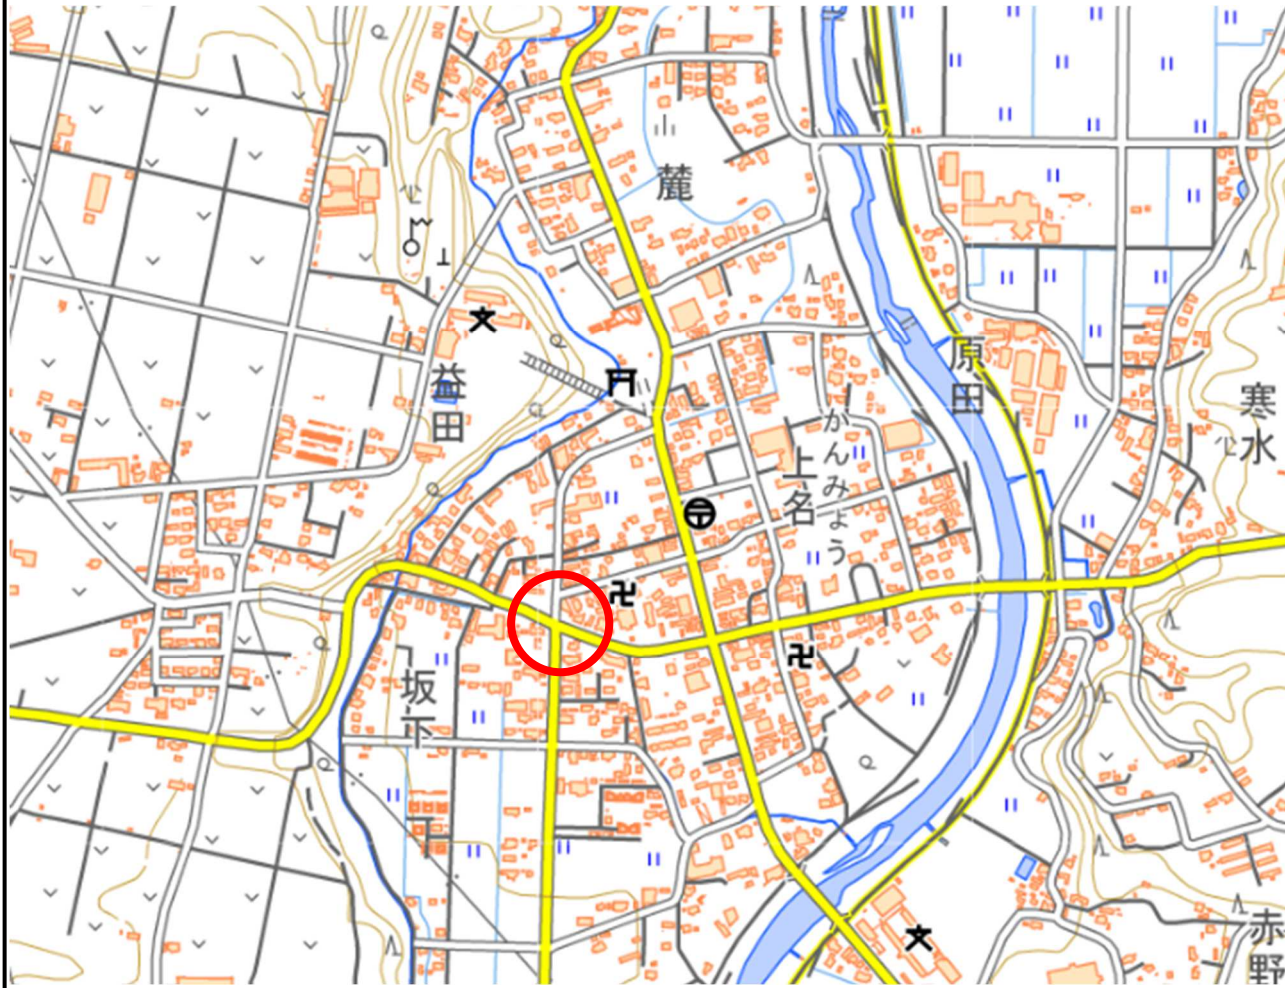
33

横断歩道や自動車の停止線などが消えかかっており、停止線を通り過ぎることがあり危険である。

また、大通りから右折車や左折車が横断歩道に気付かず、児童の横断時に危険である。

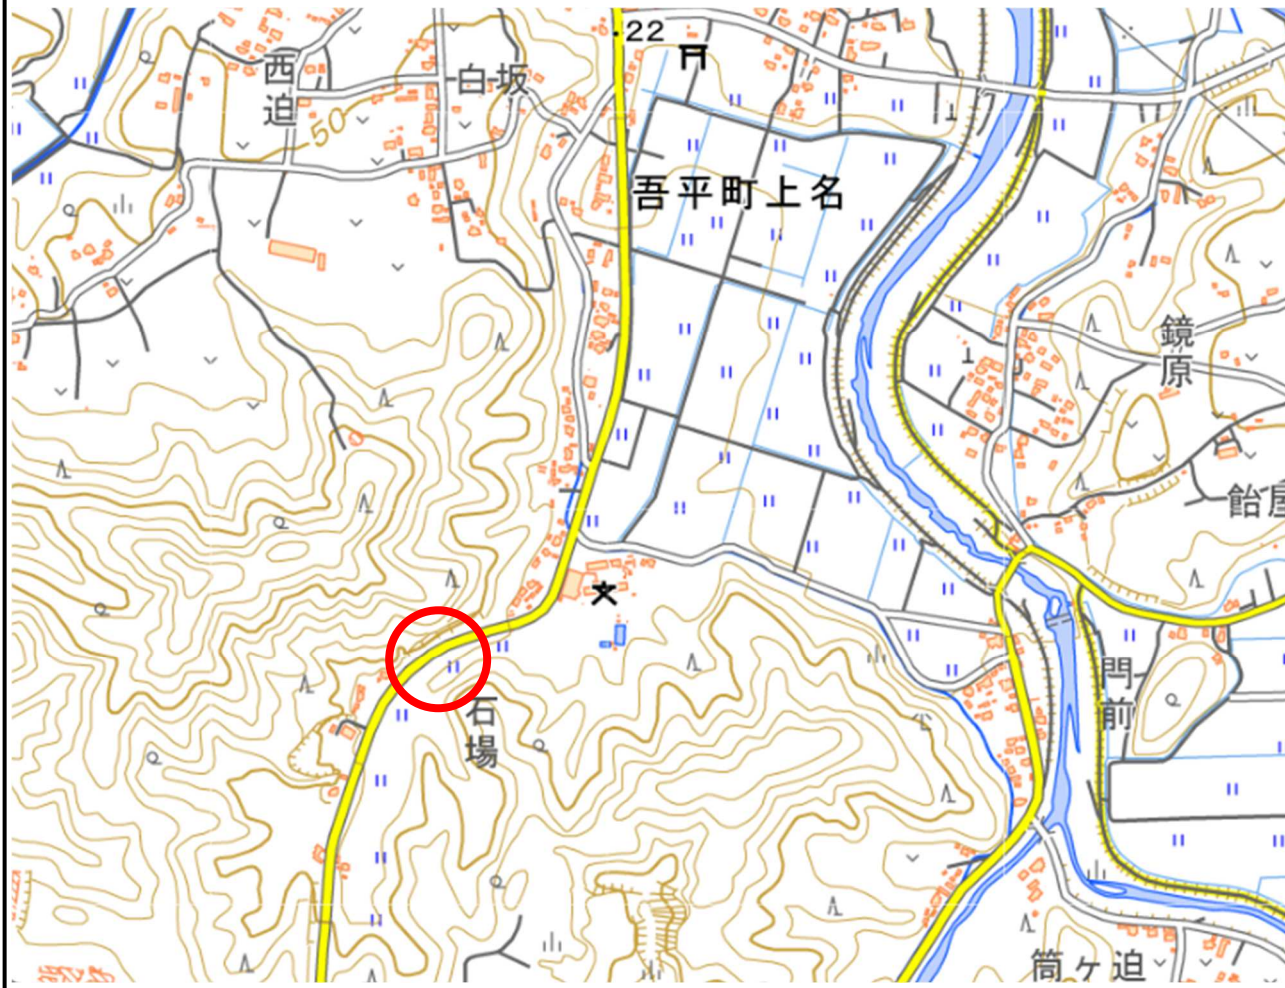
34

歩道にのりが生えていて、雨天時の
歩行は滑りやすくて危険である。

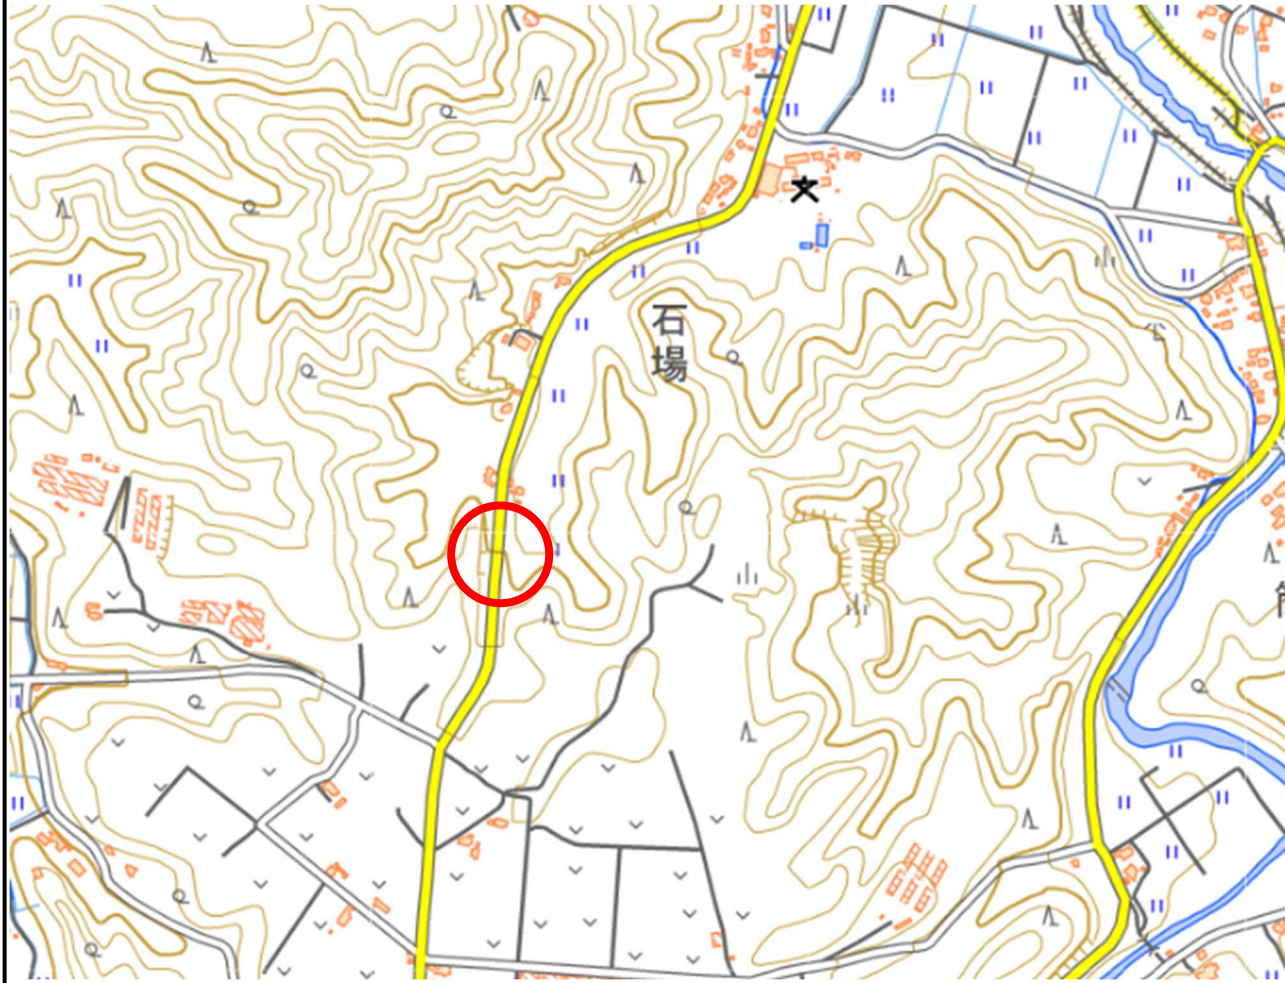
35

横断歩道の白線が消えかかっている
ところや薄いところがあって、歩行者
や自動車から見えにくく、危険である。

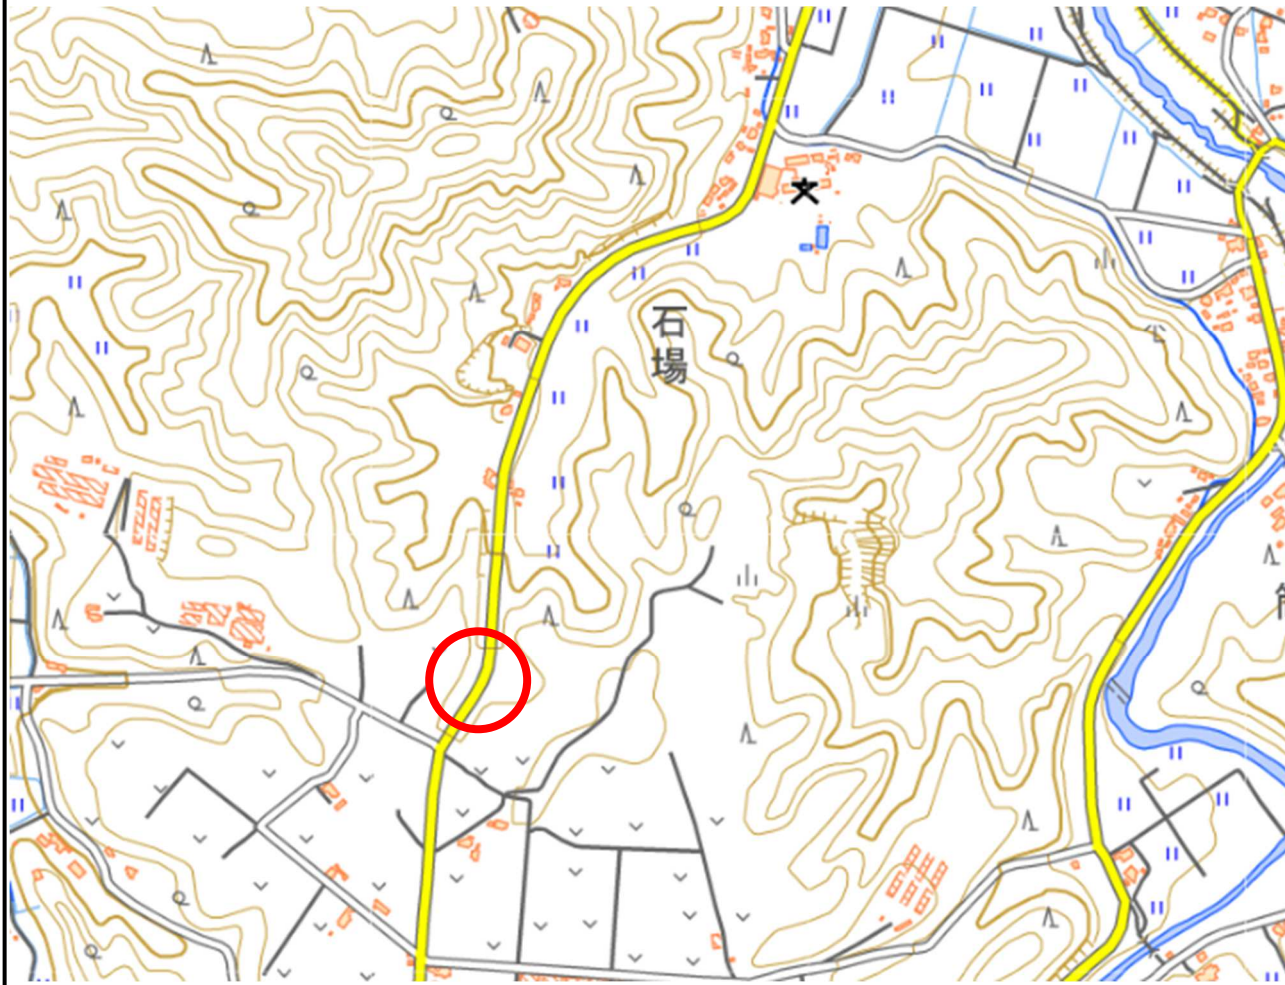
36

鶴峰小から田代方面に向かう歩道の
見通しが悪い。歩道に竹や木が出てき
ている。

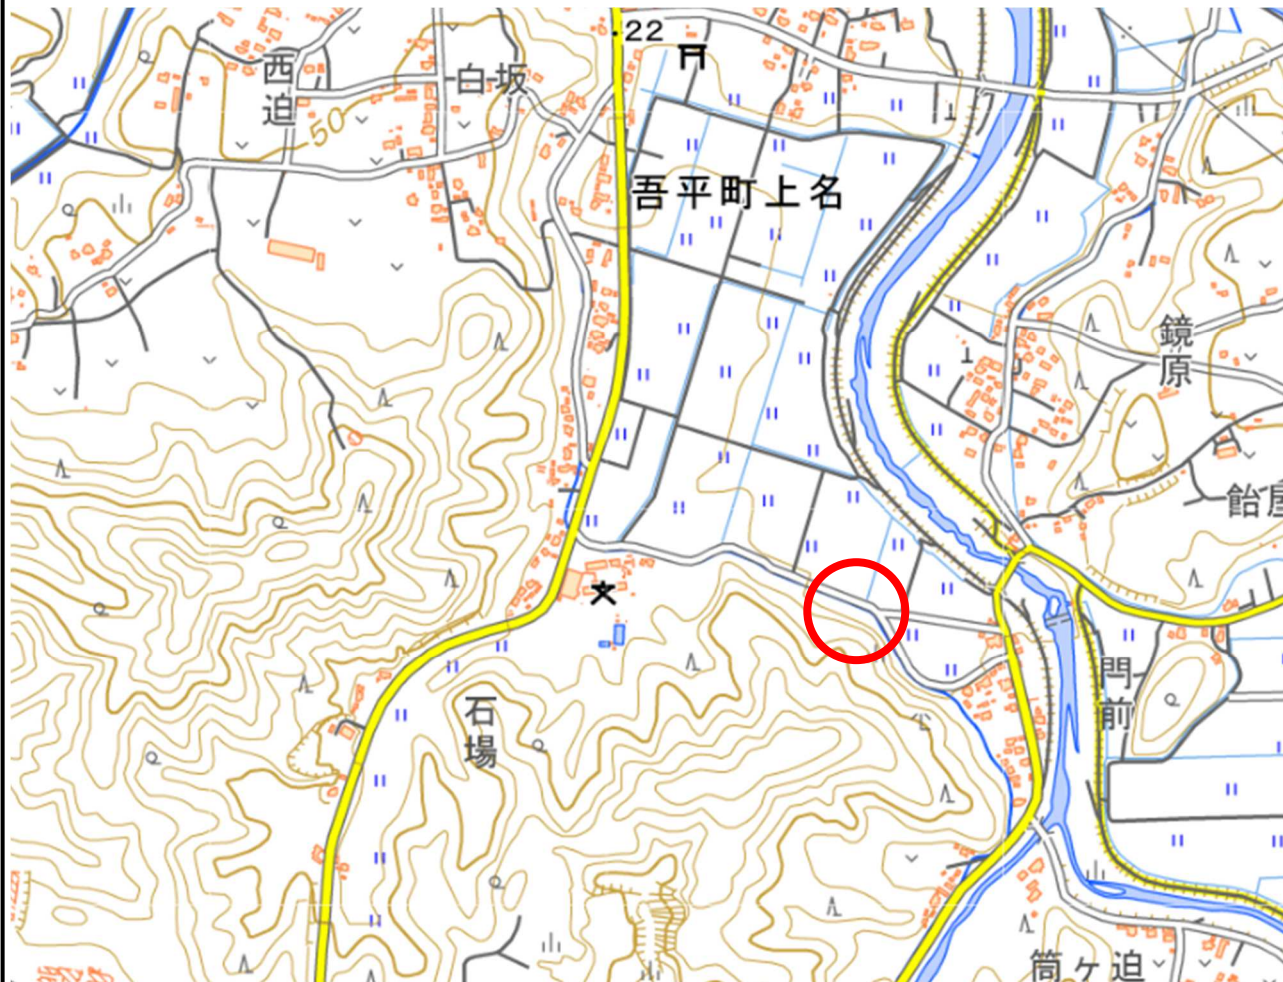
37

歩道側の斜面に、竹や古木が茂っており、歩道から先が見てにくく、危険である。
