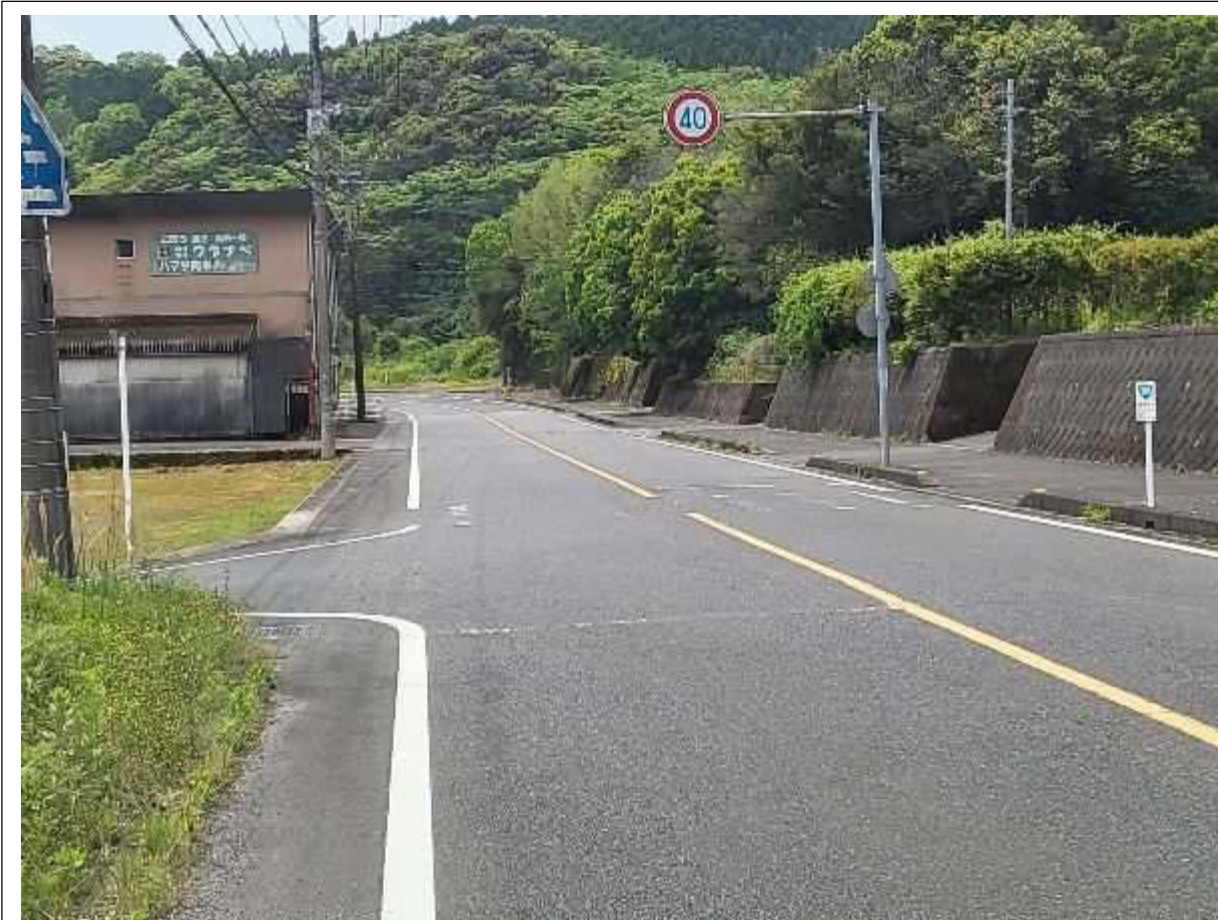
1

【危険の状況や内容】（具体的に記入）  
上祓川町の交差点にある横断歩道の白線が消えており、ドライバーから横断歩道が認識しづらいため危険である。ここは、児童が登下校によく利用している。

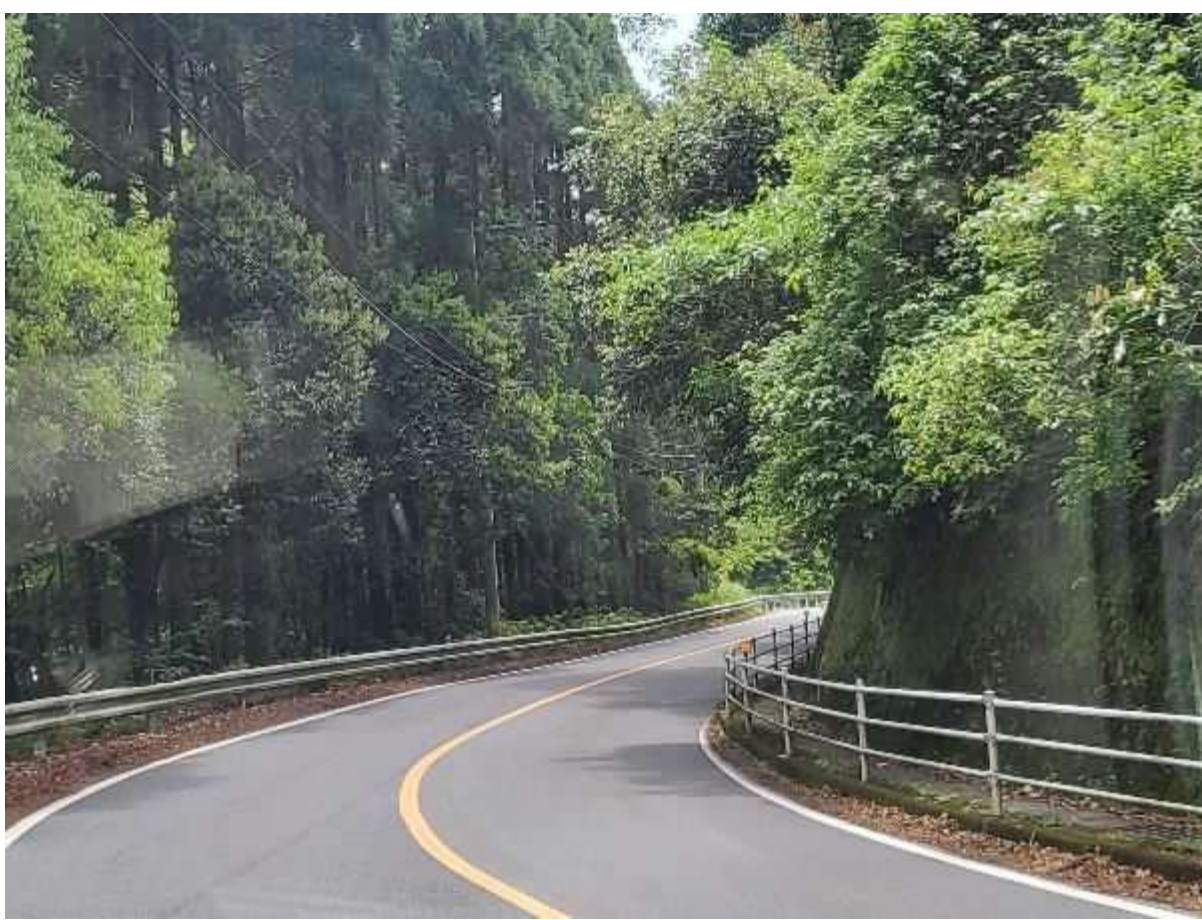
2

【危険の状況や内容】（具体的に記入）  
歩道が狭く、木が生い茂っているため見通しが悪い。往来する車のスピードも速く危ない。

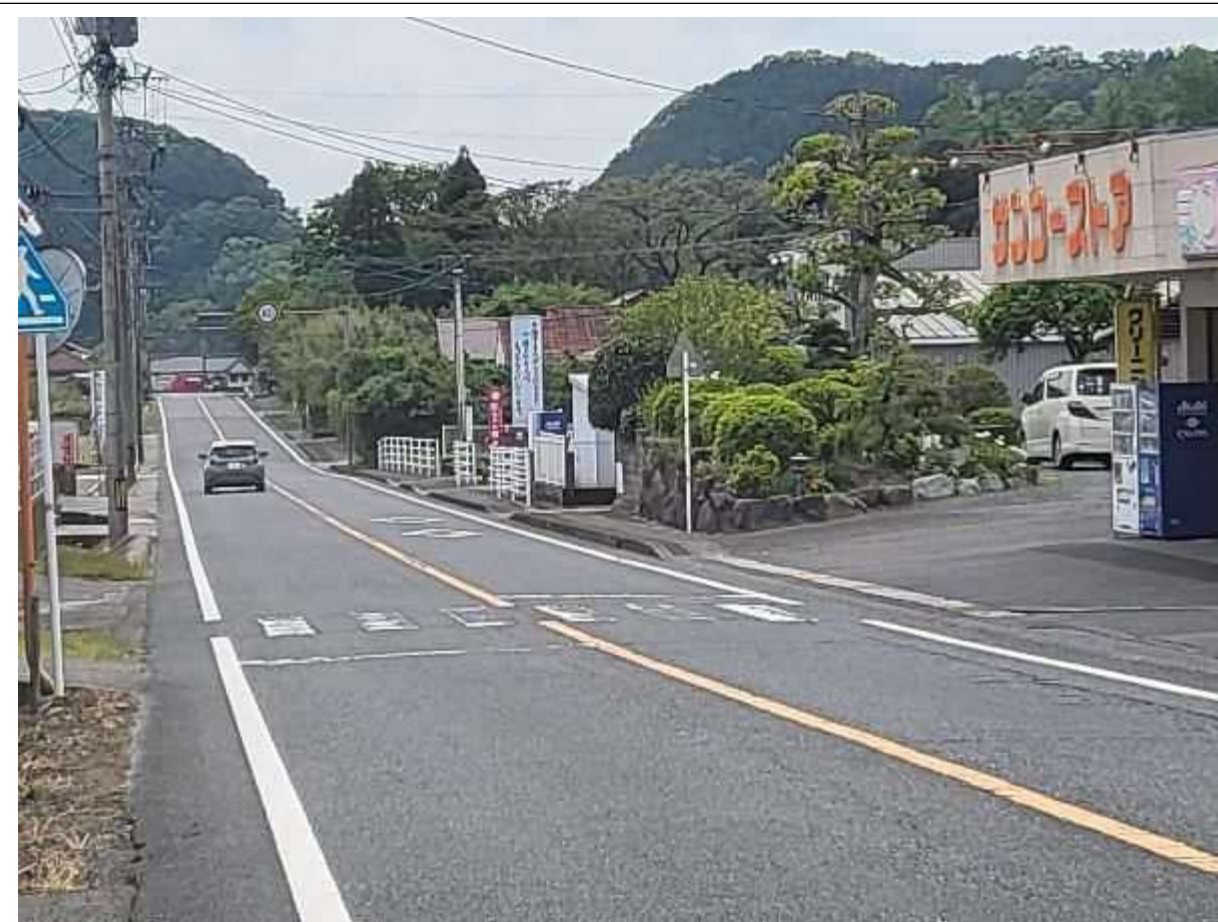
3

【危険の状況や内容】（具体的に記入）  
サンコーストア前の横断歩道の白線が消えており、ドライバーから横断歩道が認識しづらいため危険である。

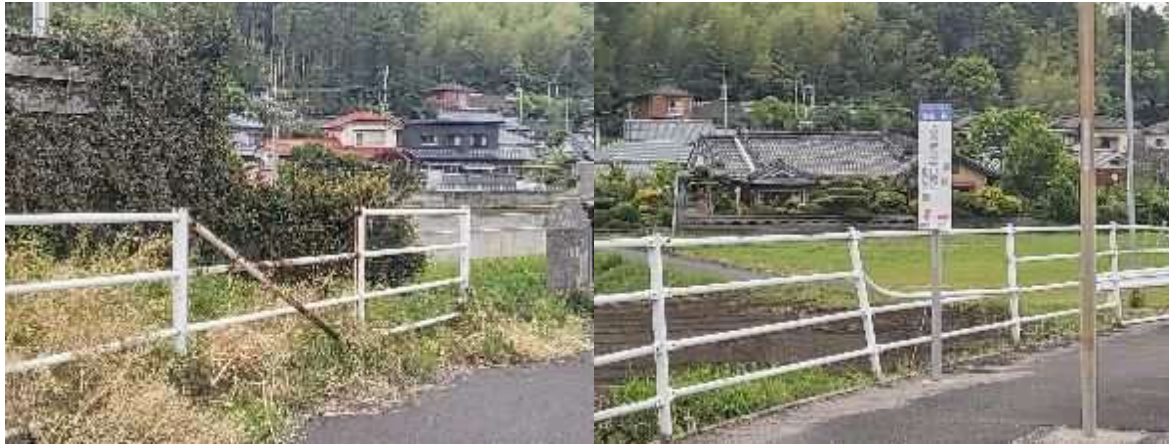
4

【危険の状況や内容】（具体的に記入）  
大園橋の手前とのどか付近から学校  
に向かって左側のガードパイプが2カ  
所破損している。

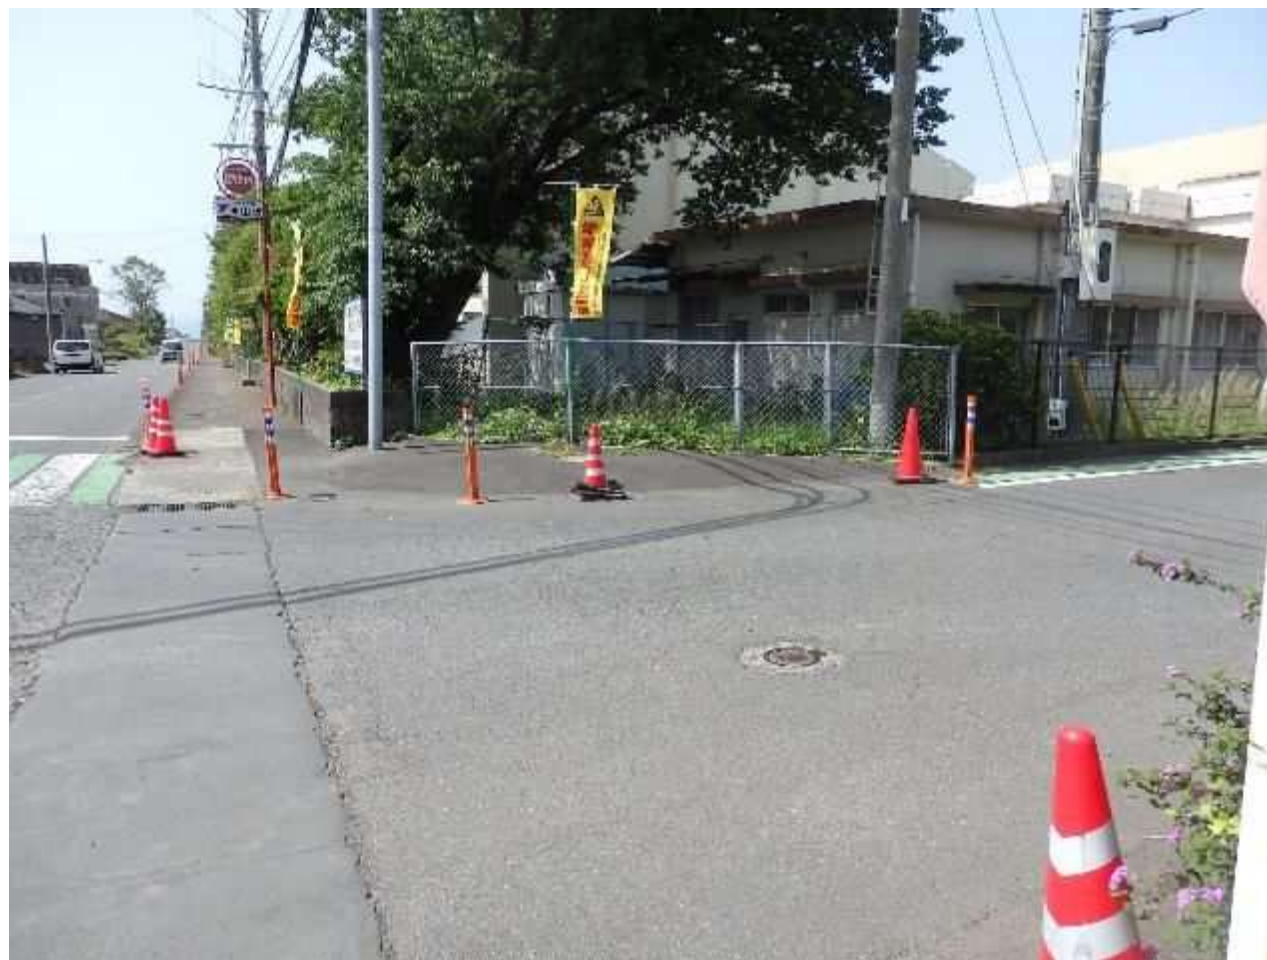
5

学校裏門への交差点は、きもつきJAや運送会社所有の大型車等の交通量が非常に多い。また、9割近くの児童が正門を出て、該当の交差点を通過している。しかし、横断歩道がないため子供たちが優先的に渡れない状況にある。

子供たちの安全確保のために、ぜひ横断歩道の設置をお願いしたい。

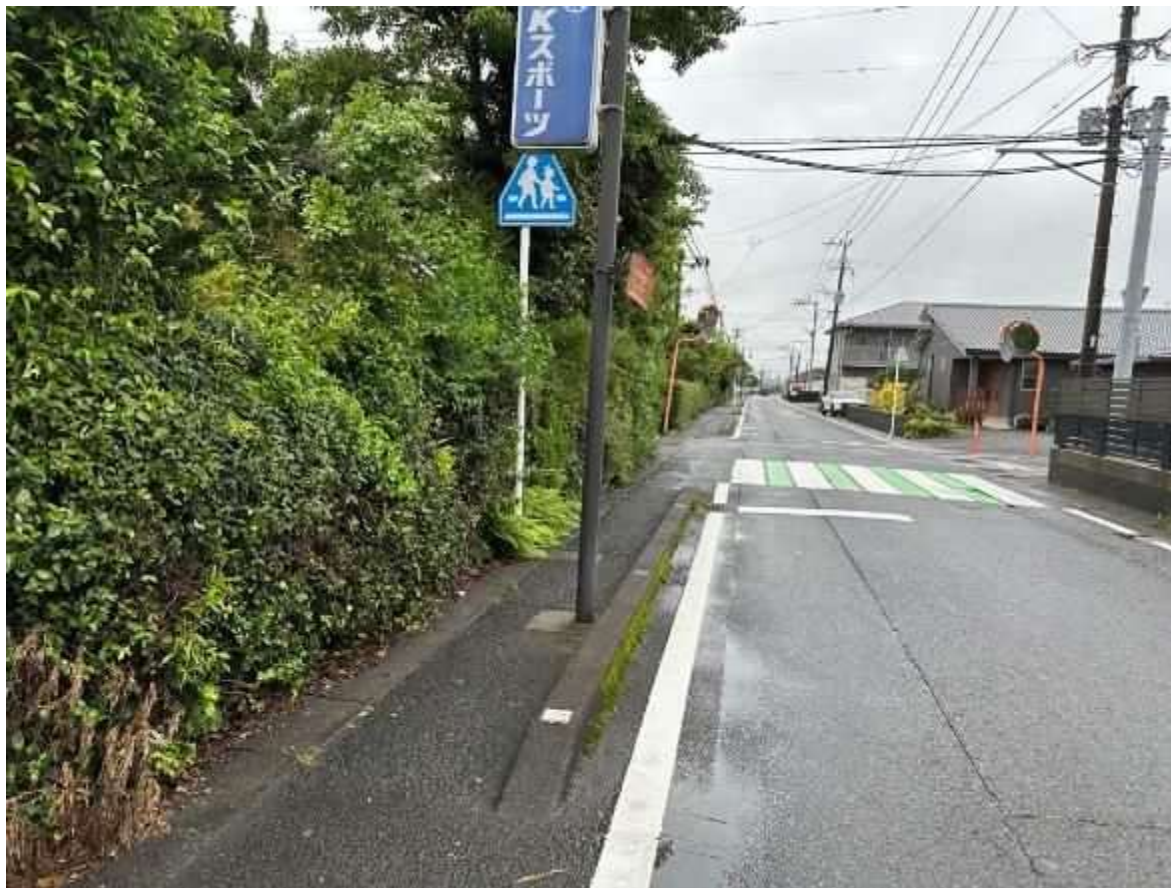
6

もともと狭い歩道の一か所に街灯と空き家からせり出した生垣があるため、児童が通行するのに妨げとなっている。雨天時は、傘を差したまま通行することができず、傘をすぼめて通行している。車道に避けて通行する児童もいる。

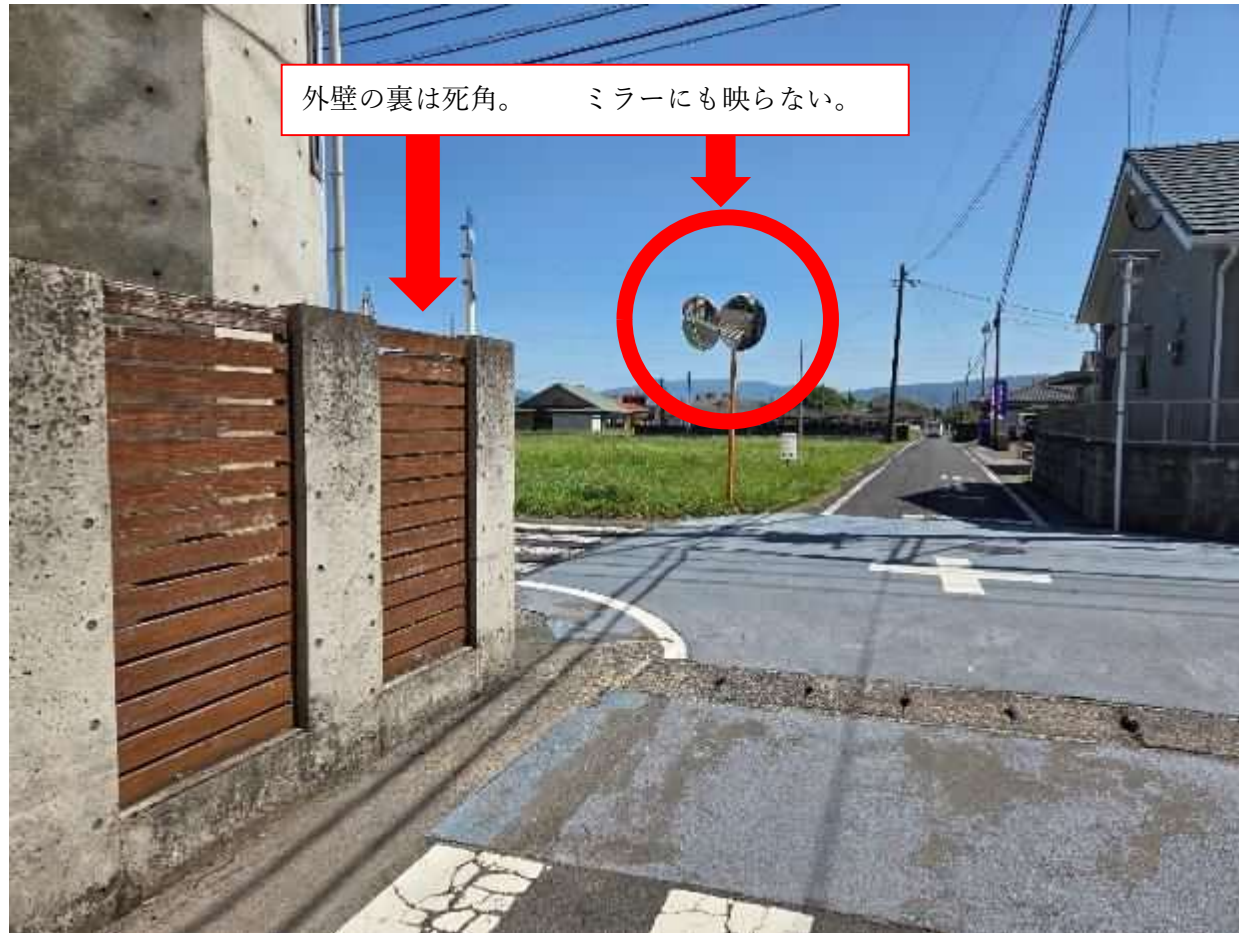
7

住宅の外壁があり、運転手からは死角となっている。ミラーが設置されているが、外壁裏側は、ミラーにも映らない場所（死角）になっている。特に登校時は、寿7・8丁目から登校する児童が多く、とても危険である。

外壁裏も確認できるミラーを追加設置していただきたい。

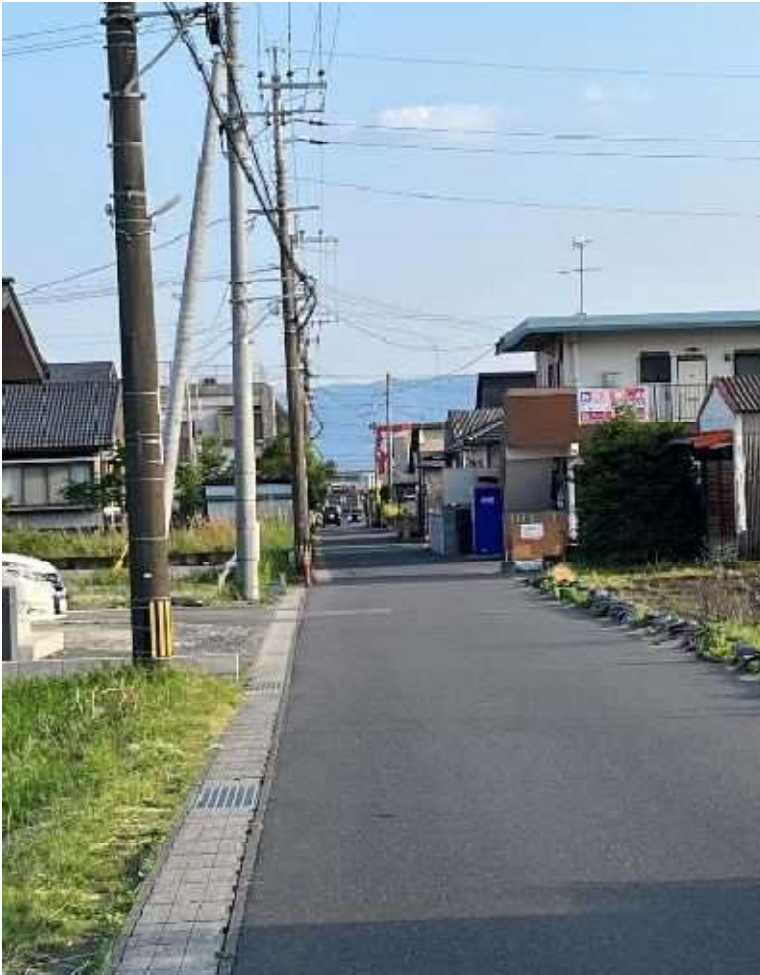
8

【危険の状況や内容】（具体的に記入）  
道幅に対して交通量が多く、離合がしづらい。  
新しい家も多く、児童の下校時の人数も多い。  
歩道もなく、車との距離が近い。

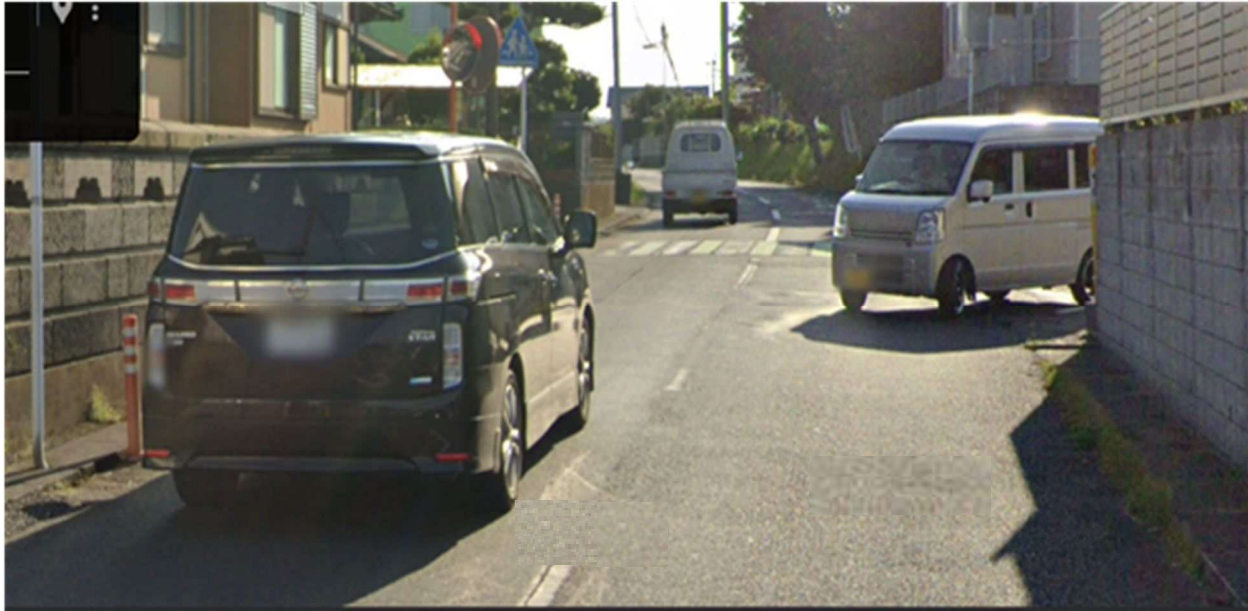
9

令和 7 年 3 月, 下校時において児童が道路を横断中, 直進してきた乗用車（写真左側の車と同じ状況）のタイヤで左足背を踏まれる接触事故が起きた。

原因は, 乗用車の前方不注意によるものであり, 交通量が多く同様の事故が起きる可能性が今後も高い。

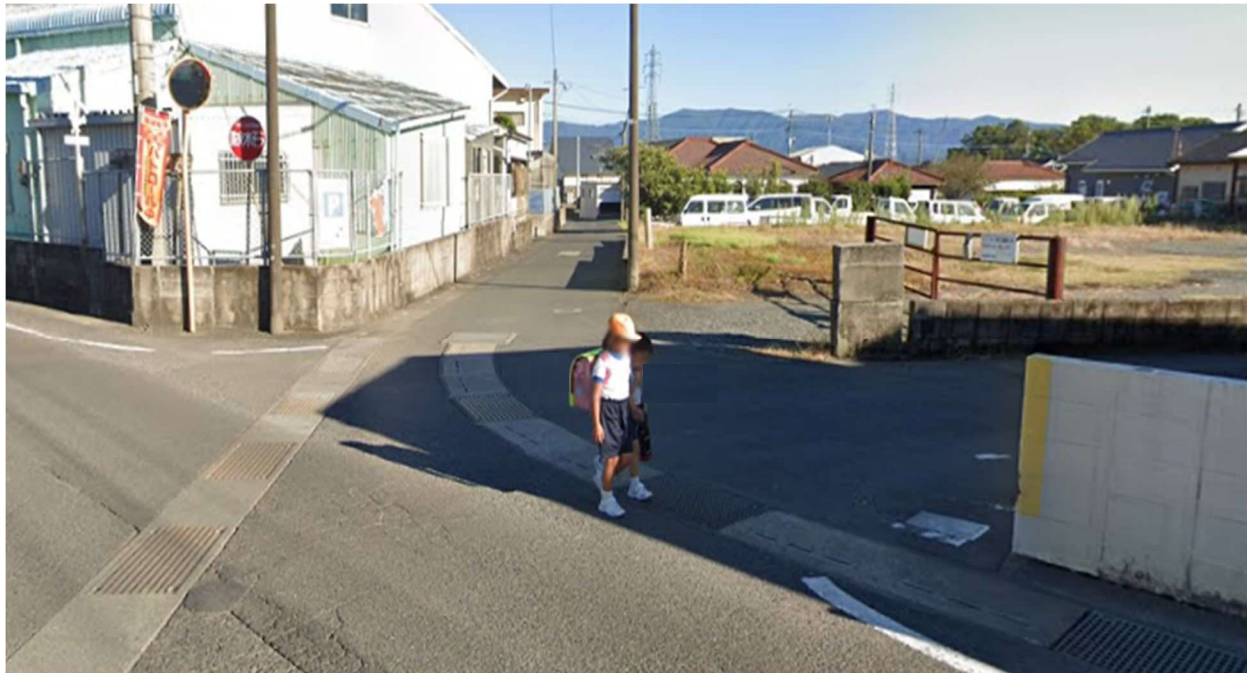
10

令和 6 年 11 月, 児童が登校時において母親と道路を横断中, 左折してきた軽乗用車と接触する事故が起きた。

原因は, 軽自動車の前方不注意によるものだったが, 優先順位 1 と同様, 今後も事故が起きる可能性が高い。

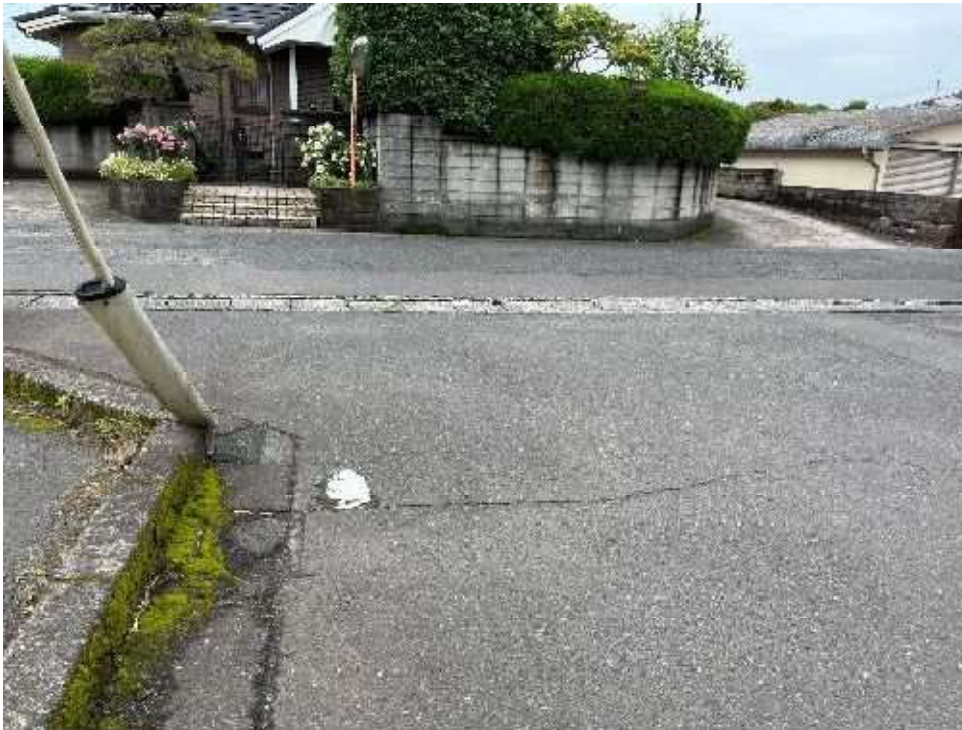
11

停止線が消えかかっており、一時停止せず、速度を緩めずに進入する車がある。

学校に向かう小・中学生が通行し、またこぼと保育園の送りで駐停車する車と、本校職員駐車場に進入する車と、人の交差が激しい。今後事故が起きる可能性が高い。

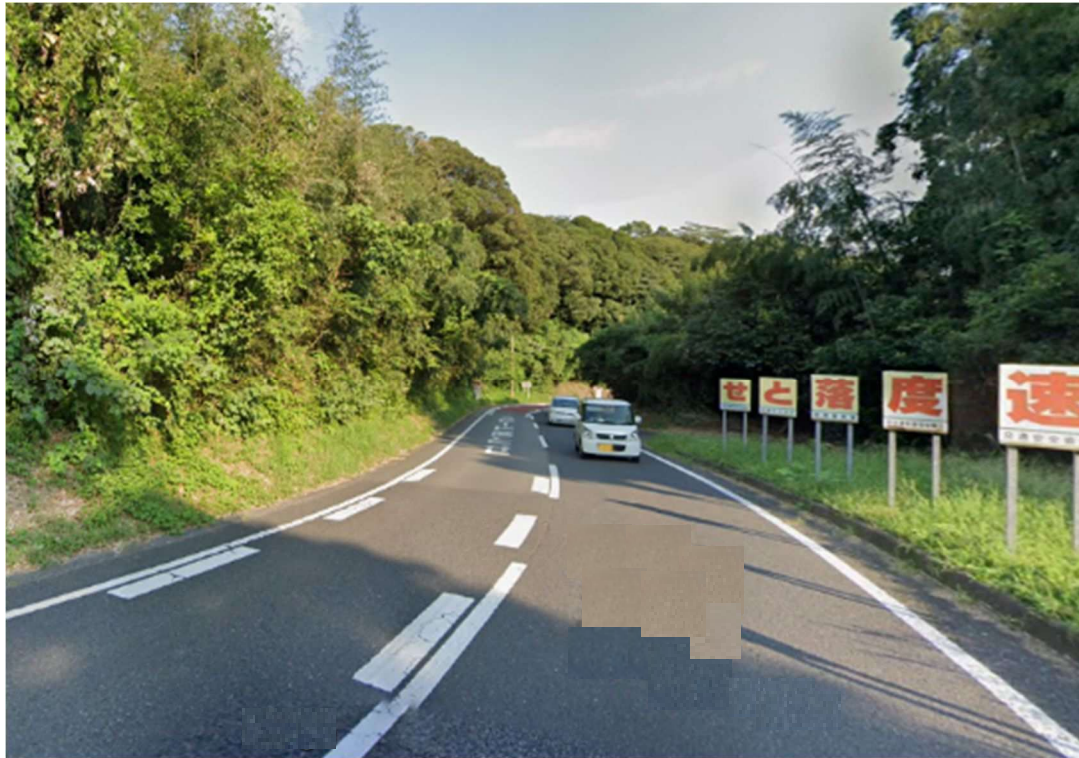
12

坂道で歩道が非常に狭いエリアがあり、歩道に木が生い茂っている。朝は車の往来が激しく、中高生が自転車で勢いのあるスピードで降りてくる。

小学生は少ないが、小・中・高校生の通学路になっており、人・自転車・車が多いため要注意な箇所である。

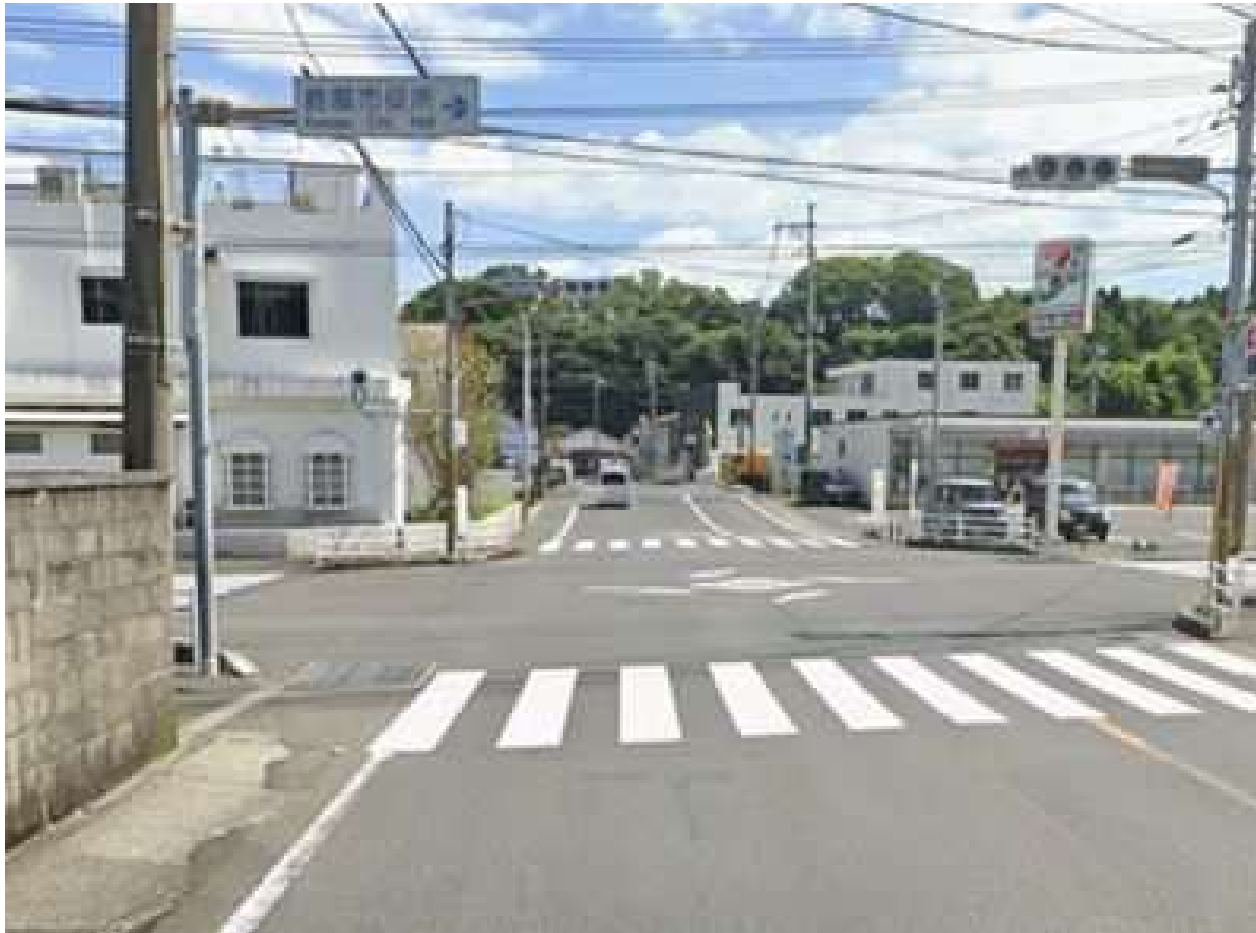
13

交通量が多く、児童の通行も多い。信号を待つ場所が狭い上にガードレールなどもほとんどないため接触事故等が心配である。

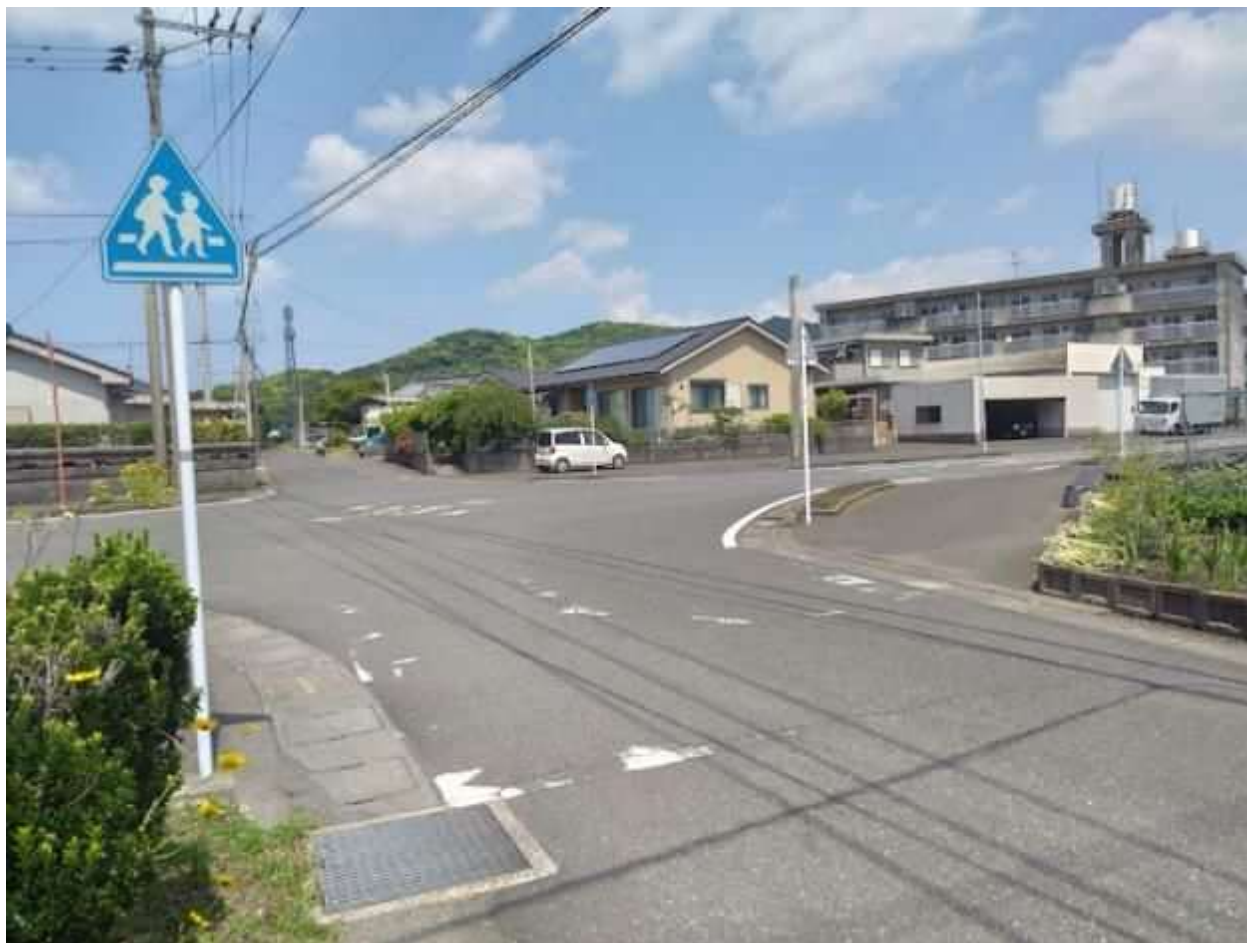
14

国道 269 号線、県教職員住宅近くの交差点の横断歩道が薄くなっており、ほぼ見えない状況である。通学路としても使用している。交通量も多く制限速度も 50 km と速いためペイントの塗り直しが必要である。

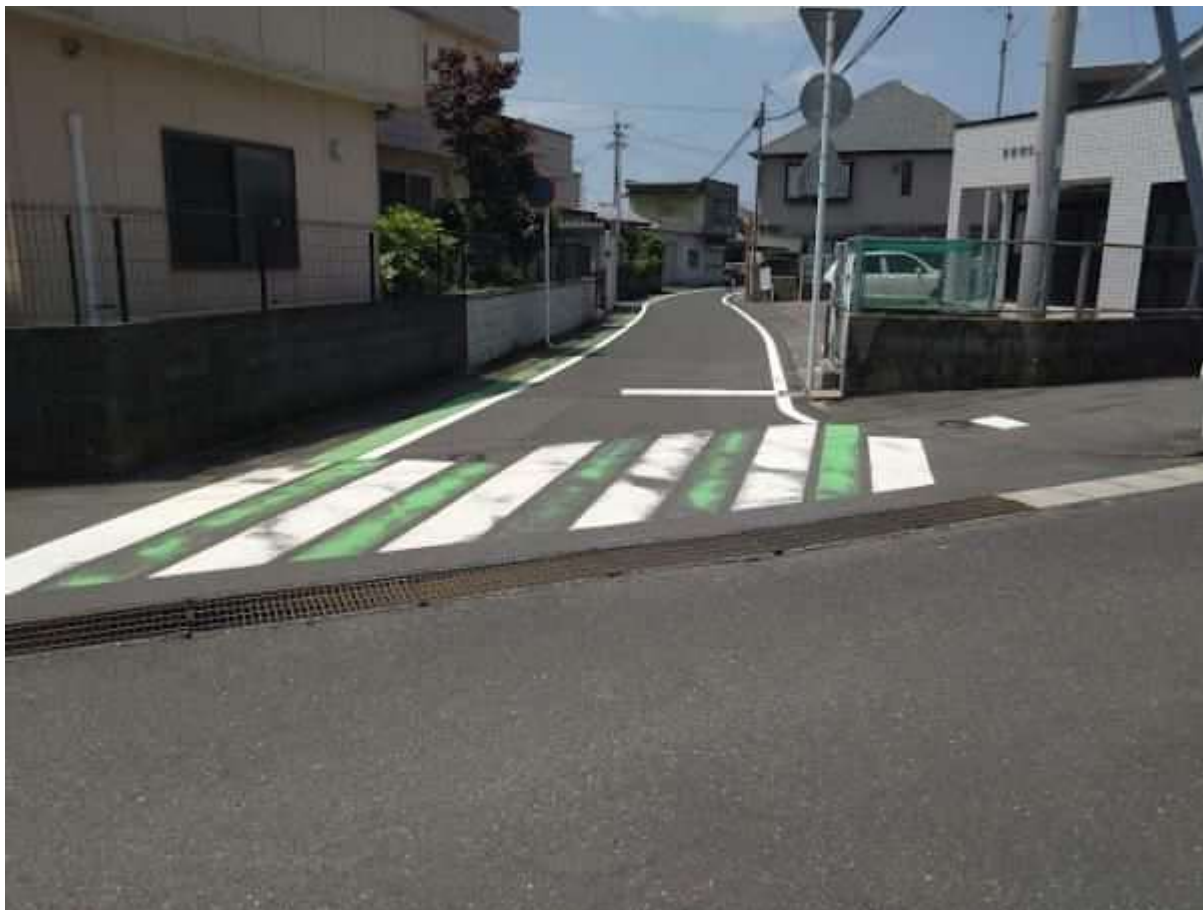
15

今坂公民館前T字路。国道550号線、今坂バス停近くから西原台小近く今坂公民館につながる道で、登下校時刻の交通量が多い。公民館付近にロードペイントがあるが、横断歩道有りのペイントが消えているため、塗り直しが必要である。

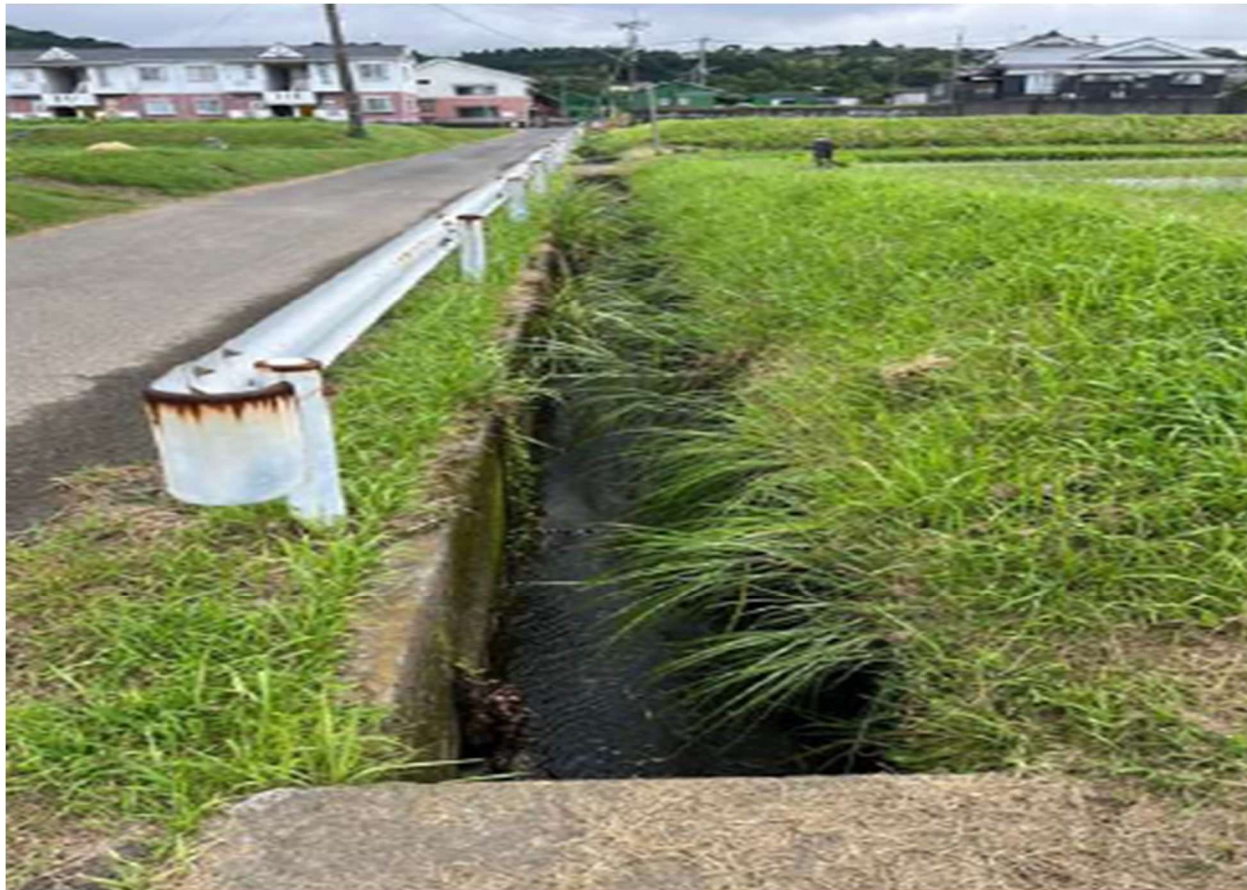
16

用水路が深く、大雨の時に満水となり、水が溢れ、道路との境目が分からないこともある。

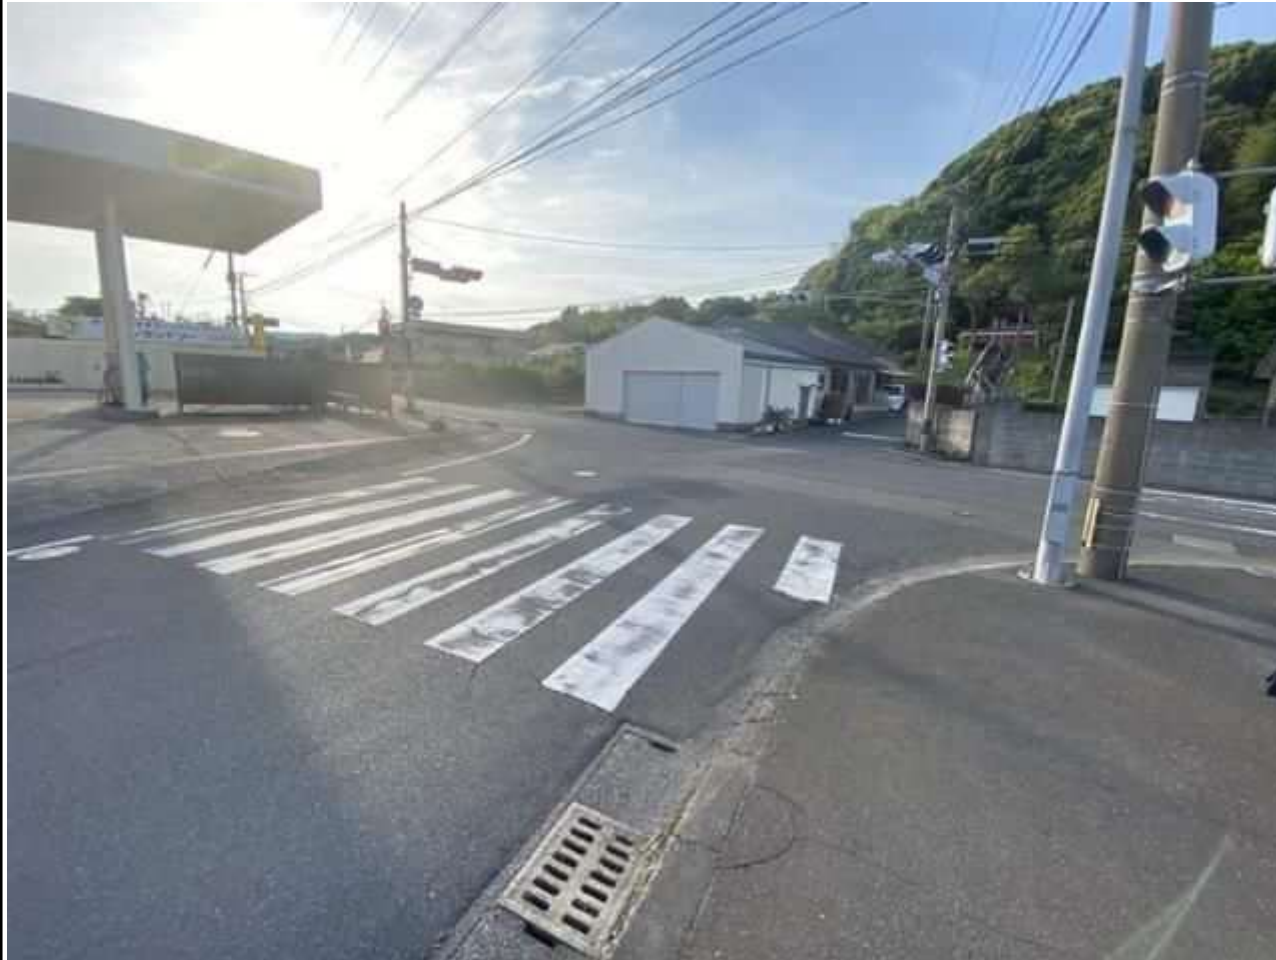
17

信号はあるものの、車の通りが多く、車も非常にスピードを上げていることが多い場所である。昨年度、本校児童が車との接触事故あり。大型店舗も建設中であり、今後はさらに車の量が増えることが考えられる。

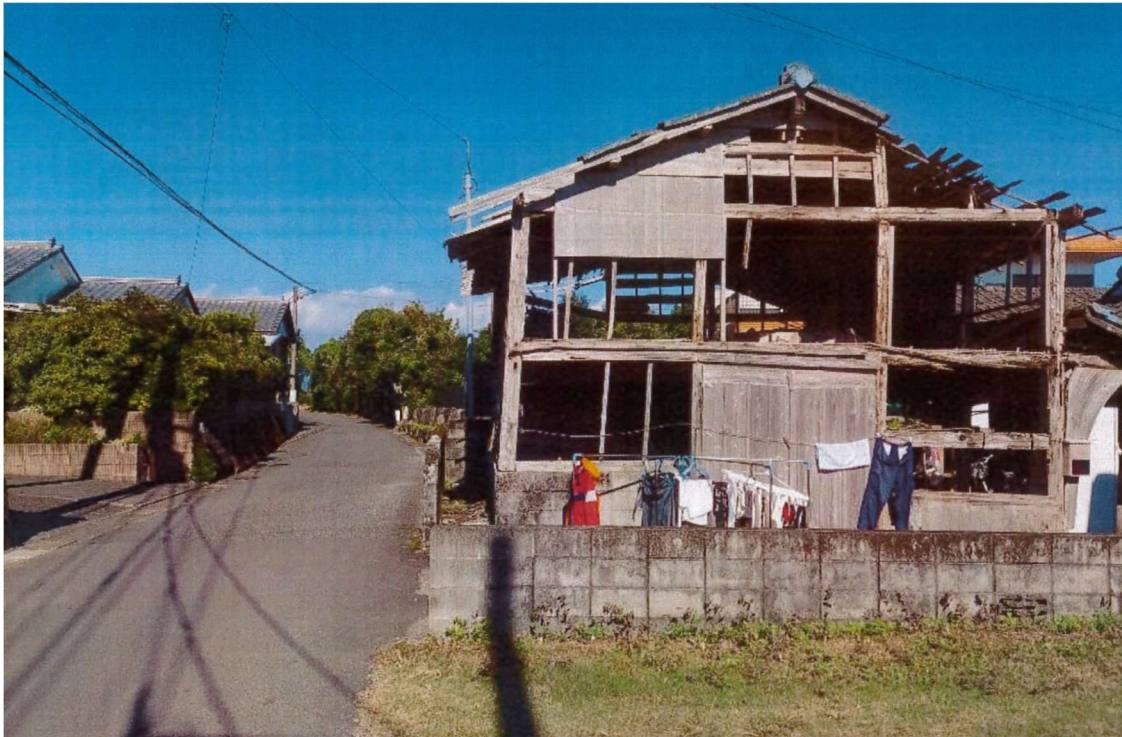
18

【危険の状況や内容】（具体的に記入）  
倒壊の恐れあり  
市役所確認済み  
住民と取り壊しの方向で動いている

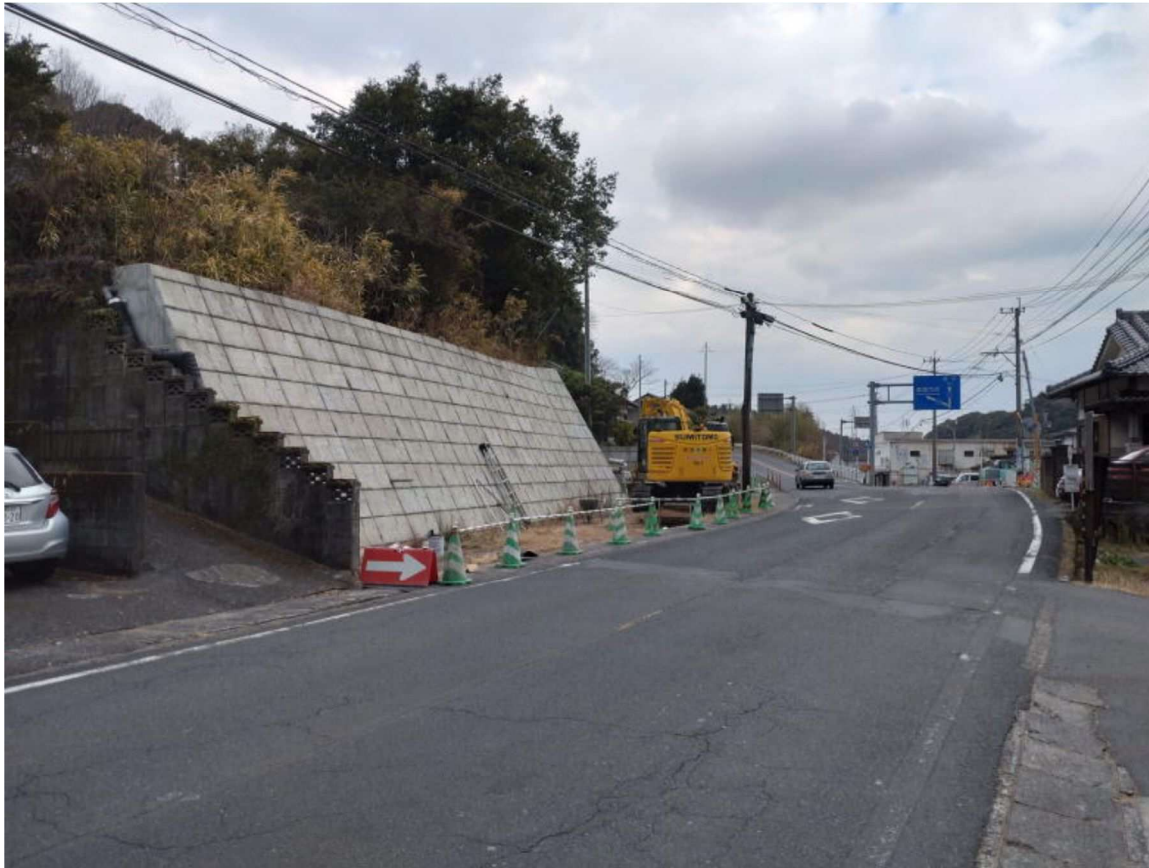
19

工事のため、歩行者道路が非常に狭い

大型車もたくさん通行する

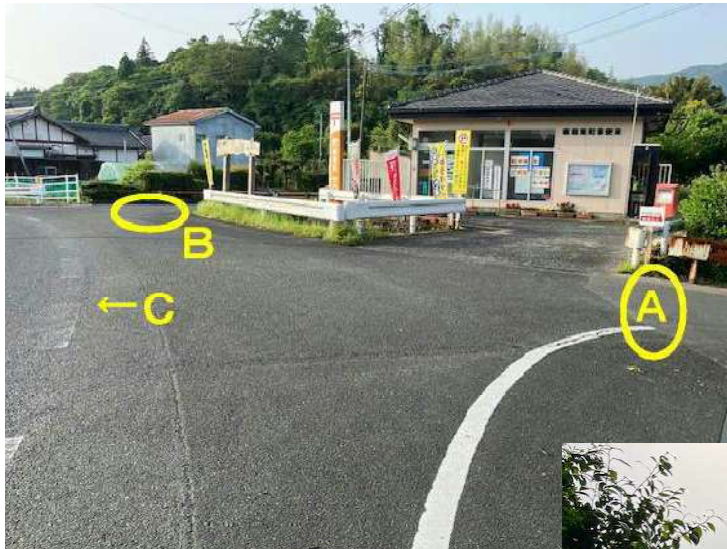
←現場写真①

写真①のAとBのところに停止線がないため、車両が道路際まで進んでくるため危険である。

写真①のCのラインが消えかかっており、低学年児童にもはっきり分かるように引き直していただきたい。

この道は児童の通学路になっており、早めの対応をお願いしたい。

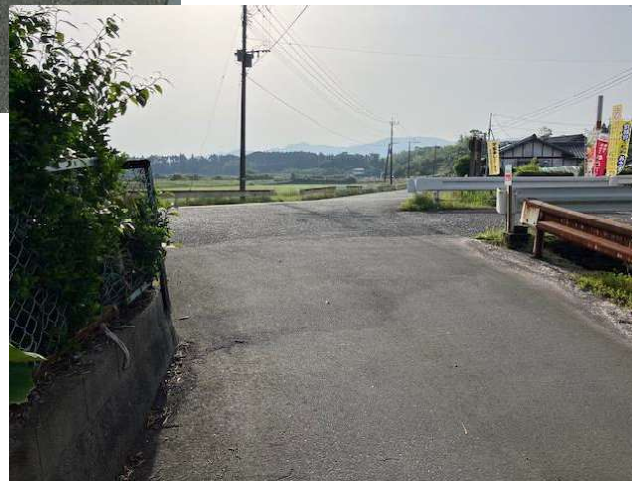
現場写真②→  
(上の写真のAのところを逆から  
捉えた写真)

また、写真②にあるとおり、Aからの出口は右側は見通しがきくが左側が全く見えないため、停止線だけでは心許ない。ガードミラーの設置を要望したい。

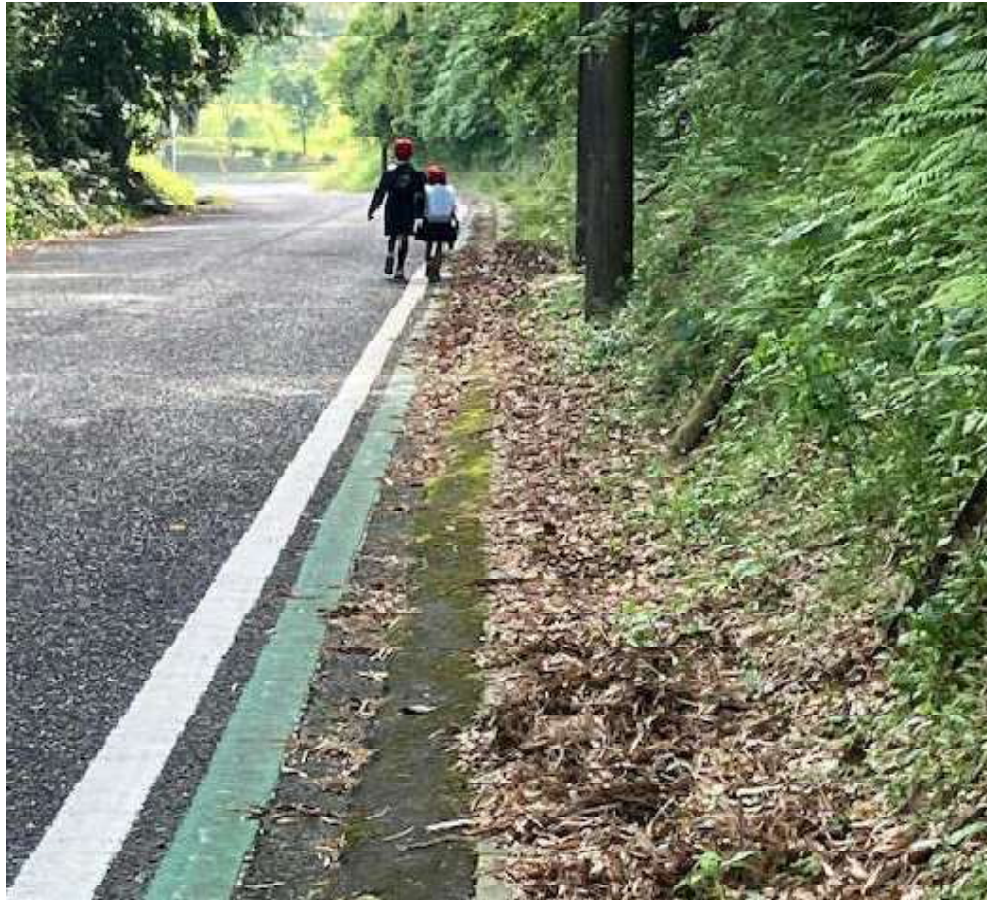
21

通学路の歩道脇の藪から、雑草や落ち葉が押し寄せ、児童は自然と歩道をはみ出して歩いてしまう。白線の内側には側溝の蓋が盛り上がり歩きにくいこともその原因になっている。学校やPTAで対応しようとする話題にしているが、小規模のため人数が足りずどうしてもそこまでできない。傾斜がきつく、毎年必ず児童の誰かが転倒をする。斜面からの落下物をせき止める手立てはないものだろうか。併せてガードレール等の設置により歩道を広くはできないだろうか。

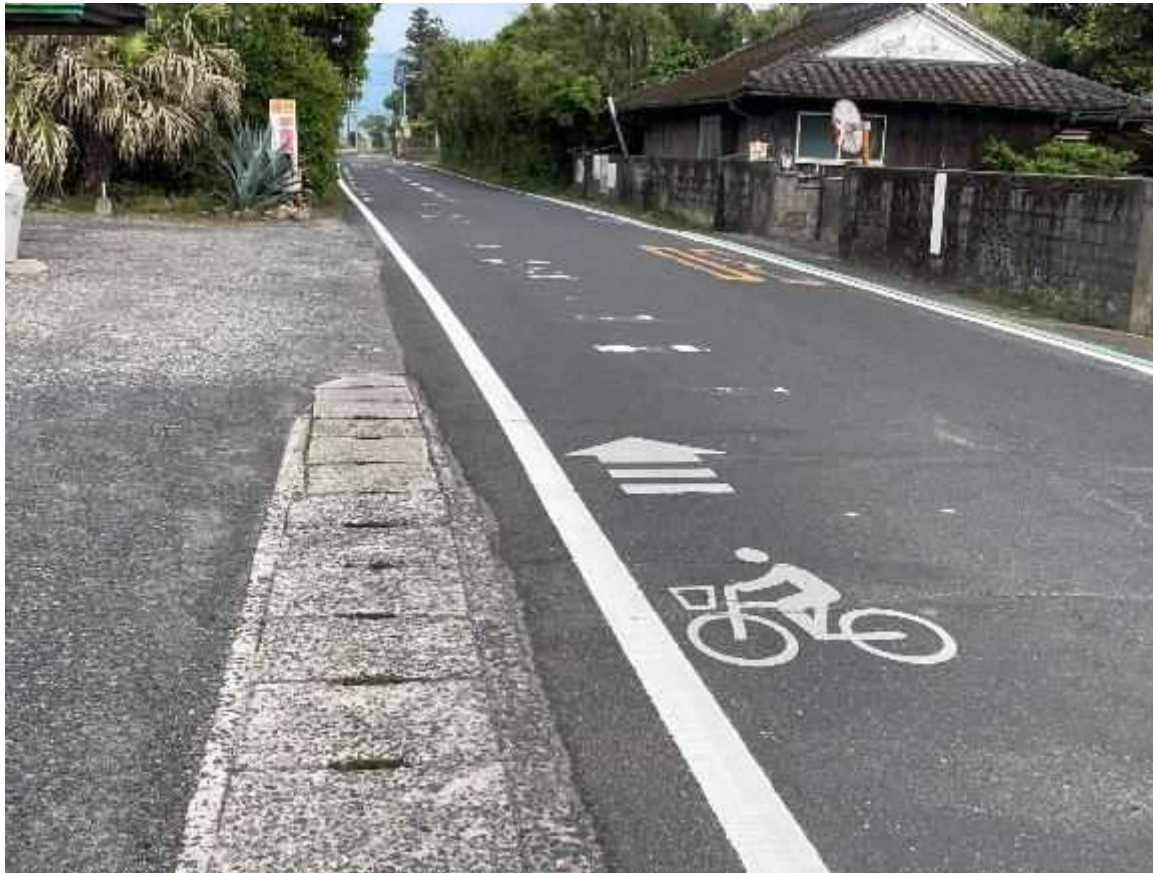
22

児童の通学路であるが、交通量が多い。大型車もよく通る。特に朝夕の交通量が多い。また時速 30 km の法定速度を超過している自動車も多いことや大型車が離合する場所になっているため、大変危険である。

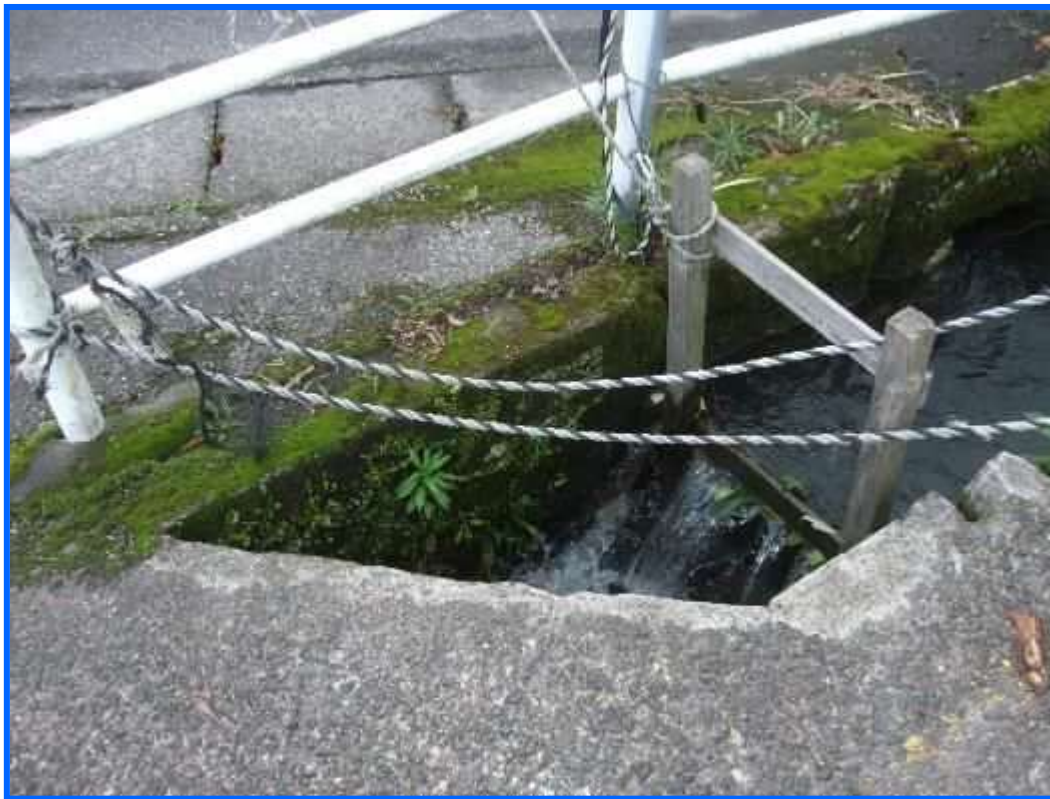
23

側溝の水量も多く、深さもある。特に雨天時には水位が増し、流れも速くなるので危険である。
