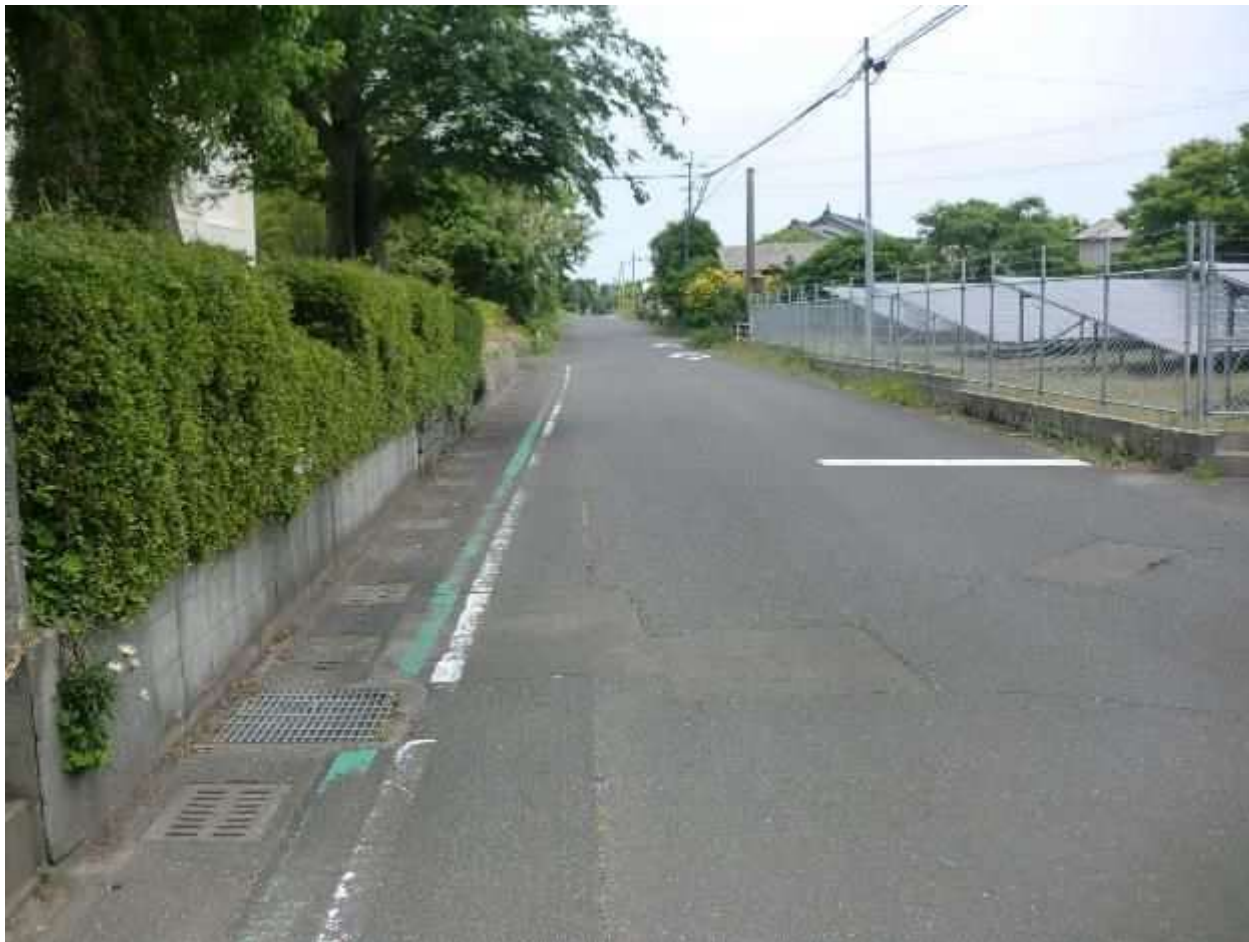
24

高隈串良線から下高隈川東線へ抜ける道になっているため、登下校時は特に交通量が多い。道幅が狭く、通行する車のスピードが速く危険である。また、緑と白の歩行者ラインも消えている。

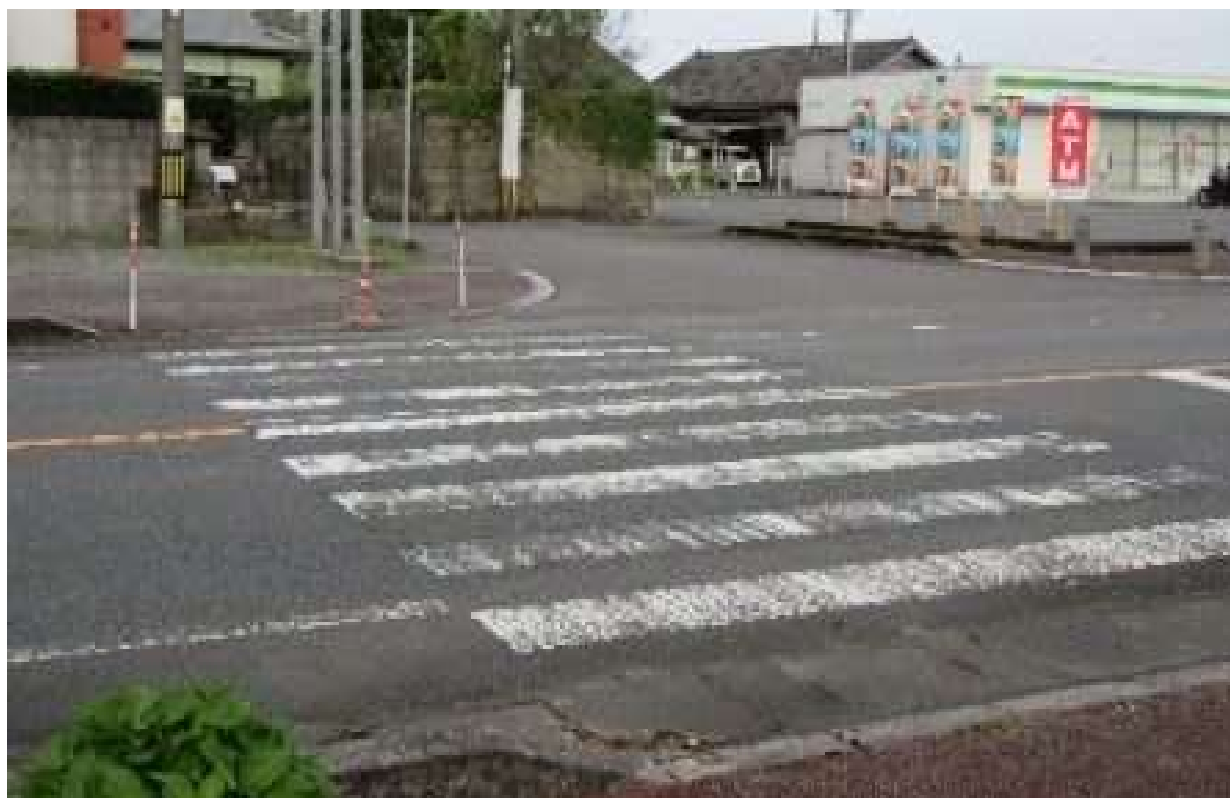
25

- ・ 横断歩道の白線が薄くなっている。
- ・ 国道504号で、大きなトラック等もよく通る道である。
- ・ この横断歩道を渡って登下校する児童もいる。

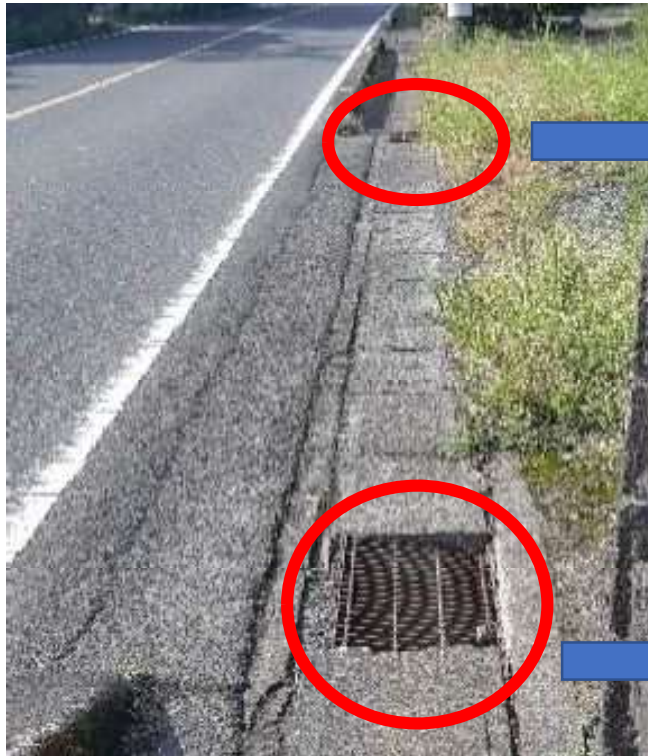
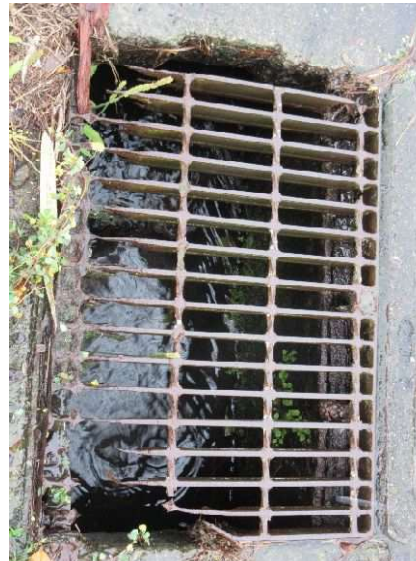
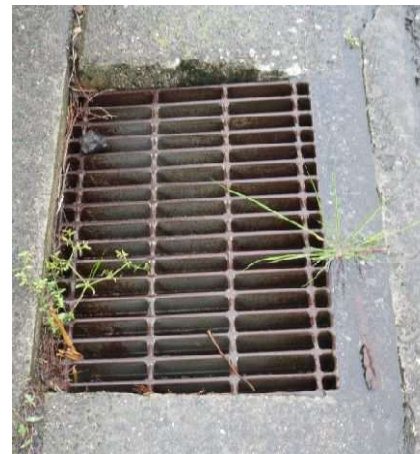
26

- ・ 狭い歩道で、その歩道内にあるグ  
レーチングがさびており、下にずれて  
いたり危険である。
- ・ この場所の先（牧之原方向）は歩道  
拡張の工事をしている。

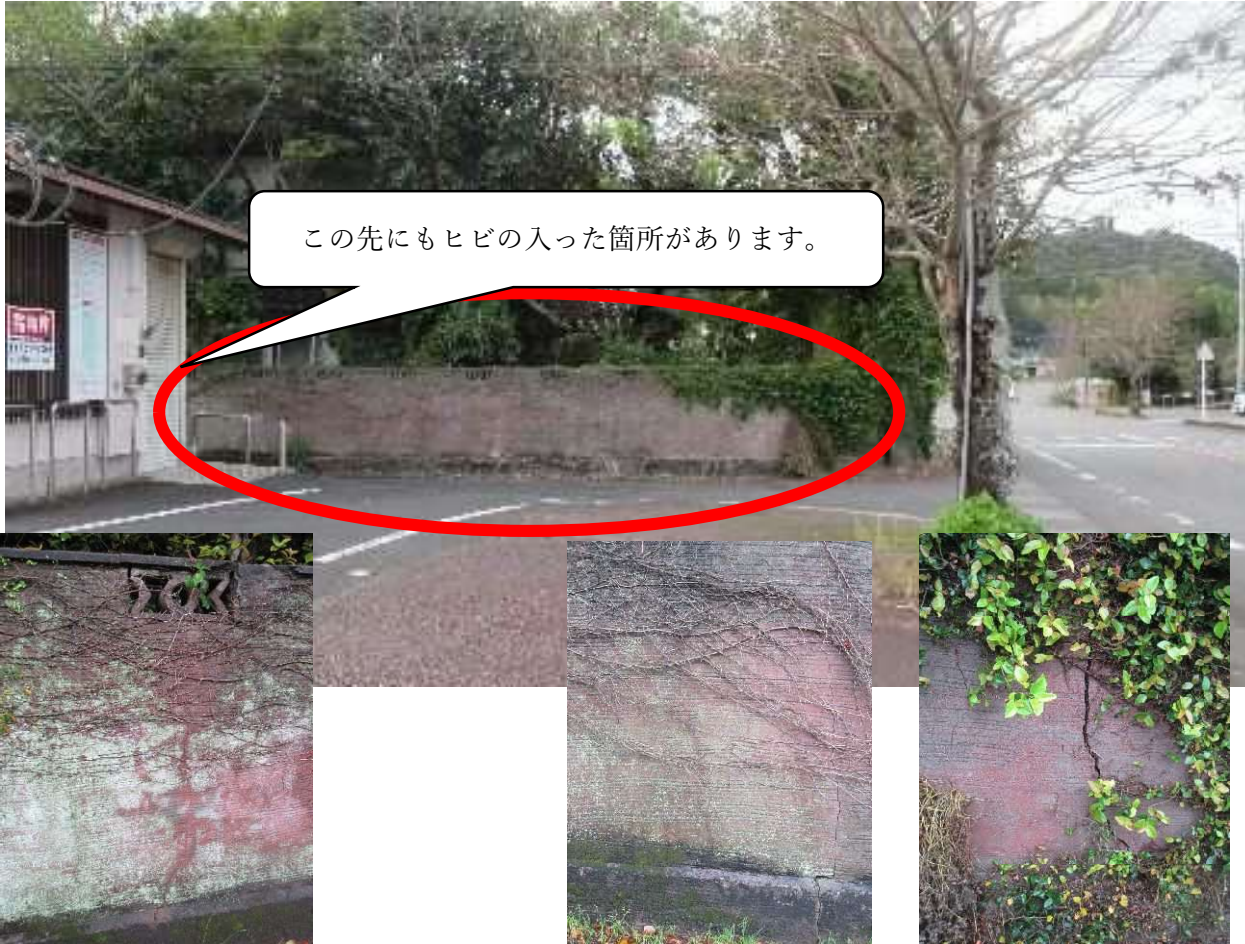
27

- ・ 空き家の壁にヒビが入り、敷地内の木に押され変形している。
- ・ ヒビは6～7箇所。

※ 輝北地域のスクールゾーン委員会で、これまでも話題になり、空き家の持ち主の方とコンタクトを取るなど動いてくださっている。  
(安心安全課?)

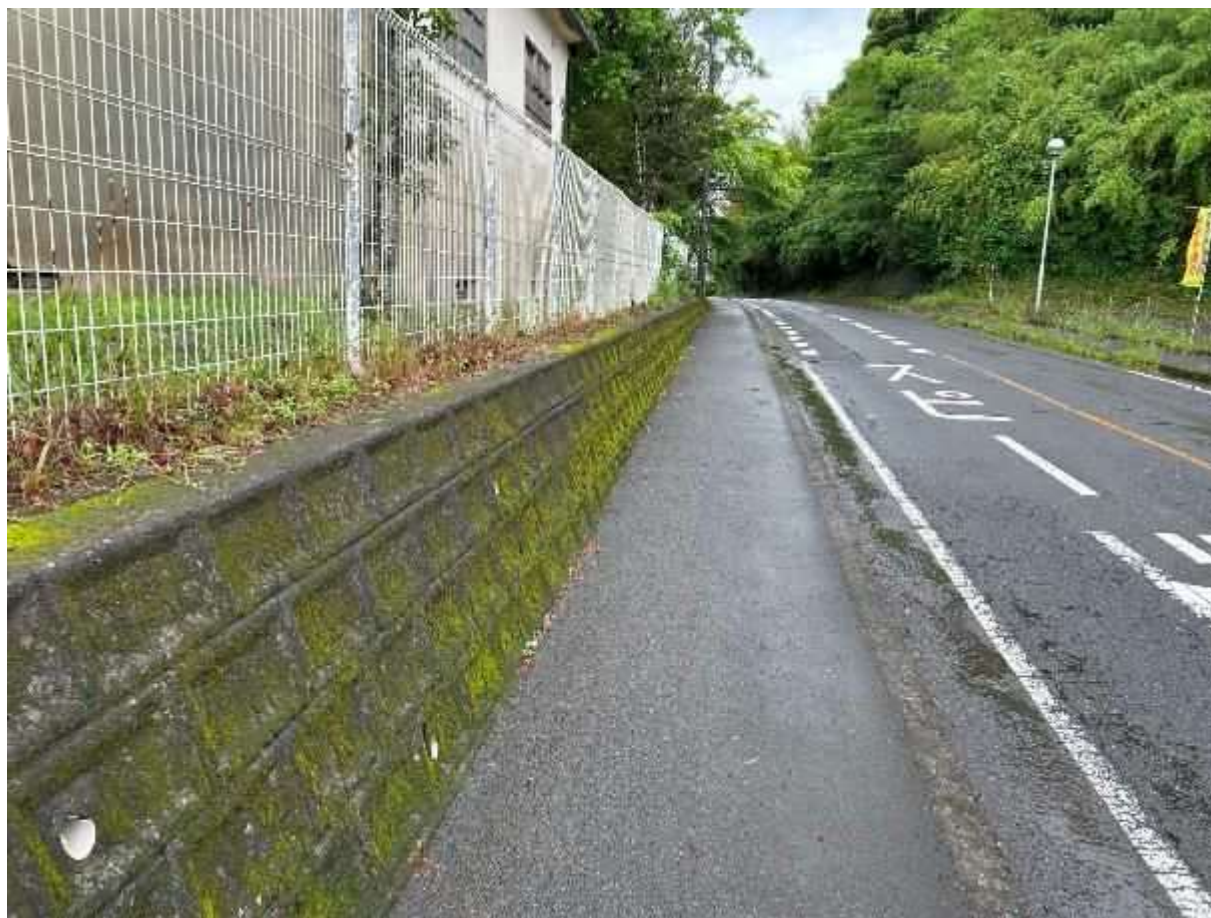
28

ダンプカーが速度を上げて行き来することがある。歩道が狭くなっているところがあり危険である。ガードレールかポールを設置が必要と考える。

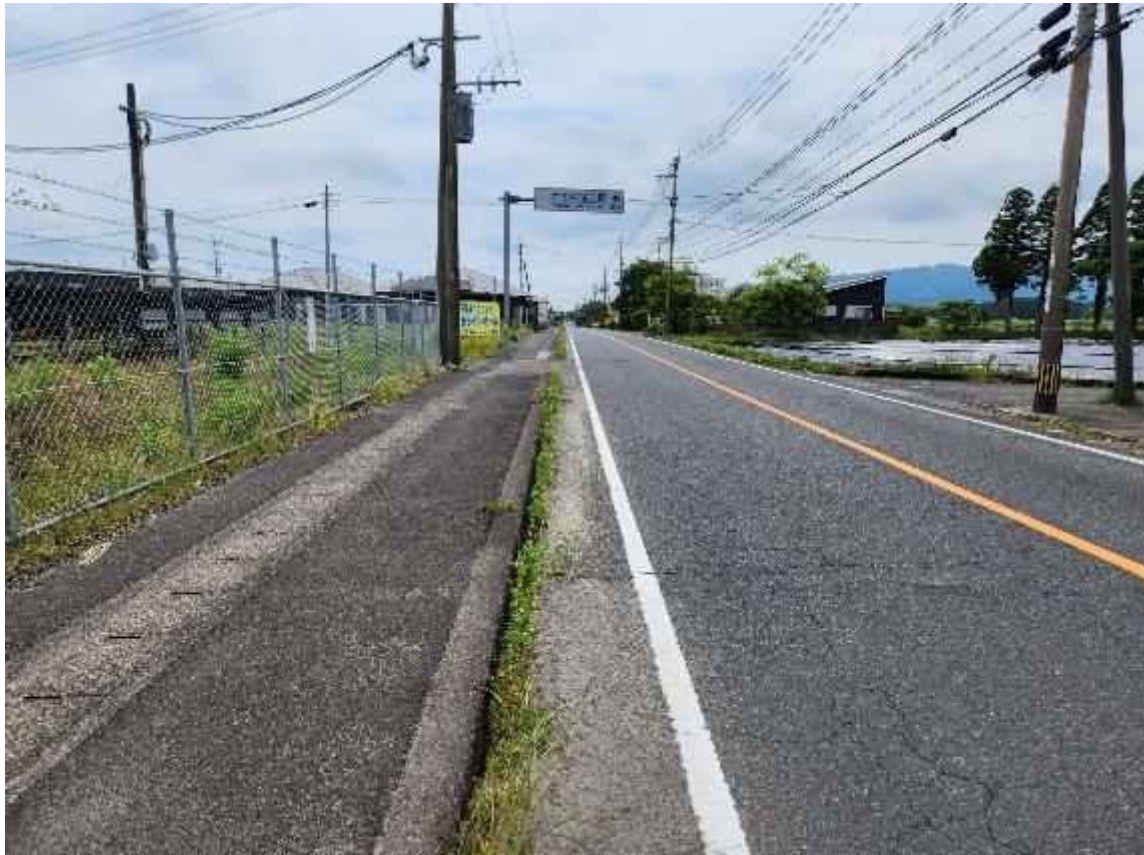
29

先の方が緩やかな下り坂になっており、大雨の時に冠水する。特に広谷交差点付近が多い。

国道に繋がる道との交差点で見通しの悪い交差点もある。

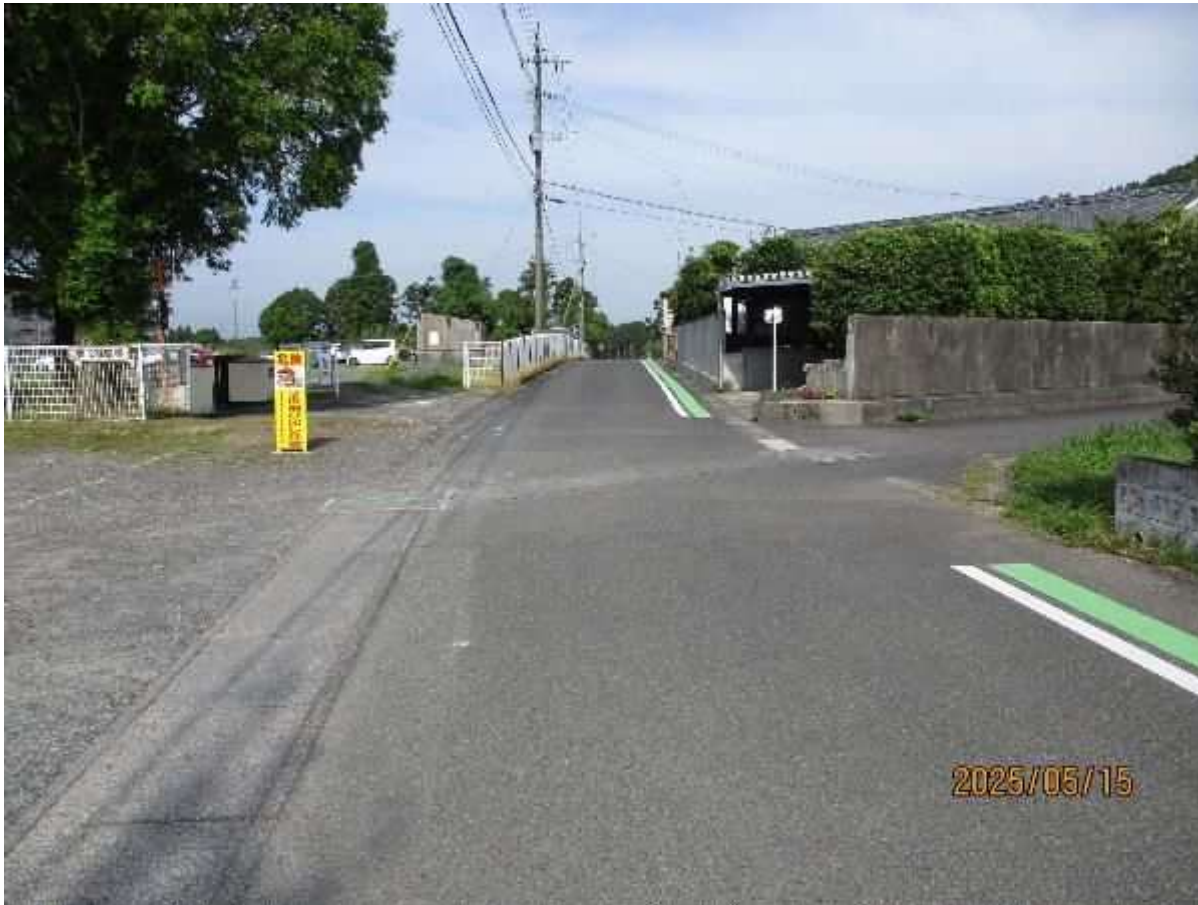
30

- ・車道は細い。
- ・ゴミステーション（写真奥）があり、車両の通行が多い。
- ・子供たちは、通学路帯を通過して、北門に入る際、道路を横断するが、横断歩道がないため、斜め横断する子どもがいる。

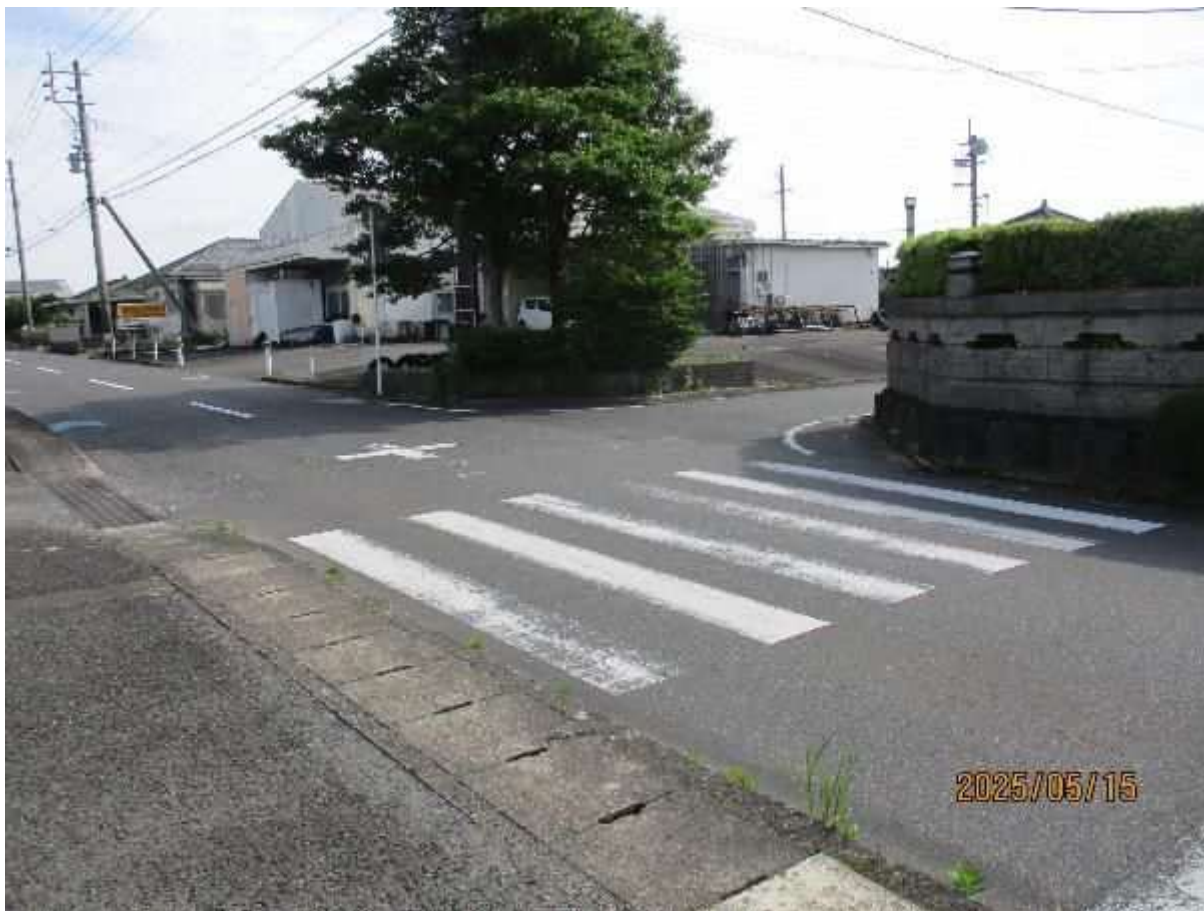
31

- ・市道の通行量が多い。また、スピードを出す車両も多い。
- ・横断歩道の塗装が薄い。
- ・子供たちが歩道側に横断するために待つ場所が狭い。
- ・高い塀があり、市道に出るため右折する運転手から子供たちに気づかないことが多い。

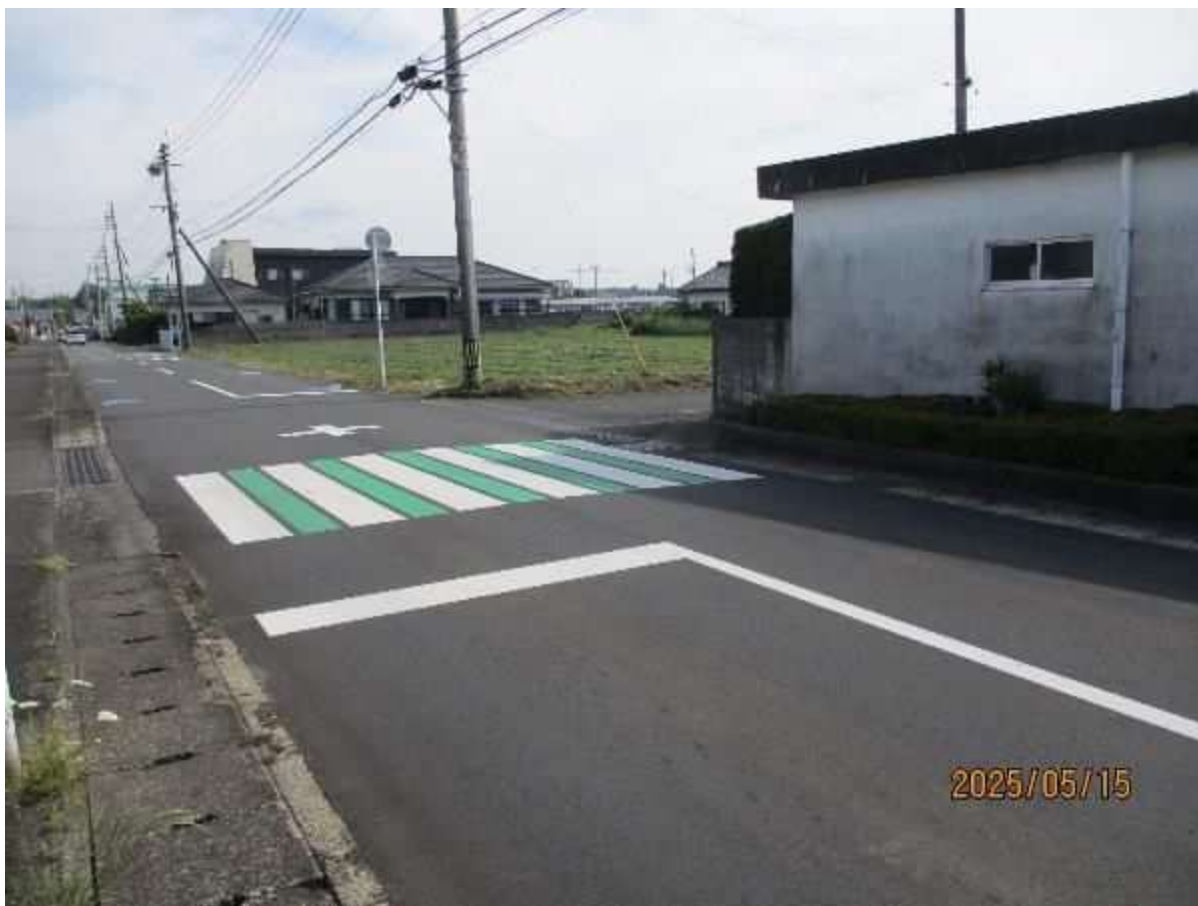
32

- ・市道の通行量が多い。また、スピードを出す車両も多い。
- ・横断歩道の塗装が薄い。
- ・子供たちが歩道側に横断するために待つ場所が狭い。
- ・高い塀と建物があり、市道に出るため右折する運転手から子供たちに気づかないことが多い。

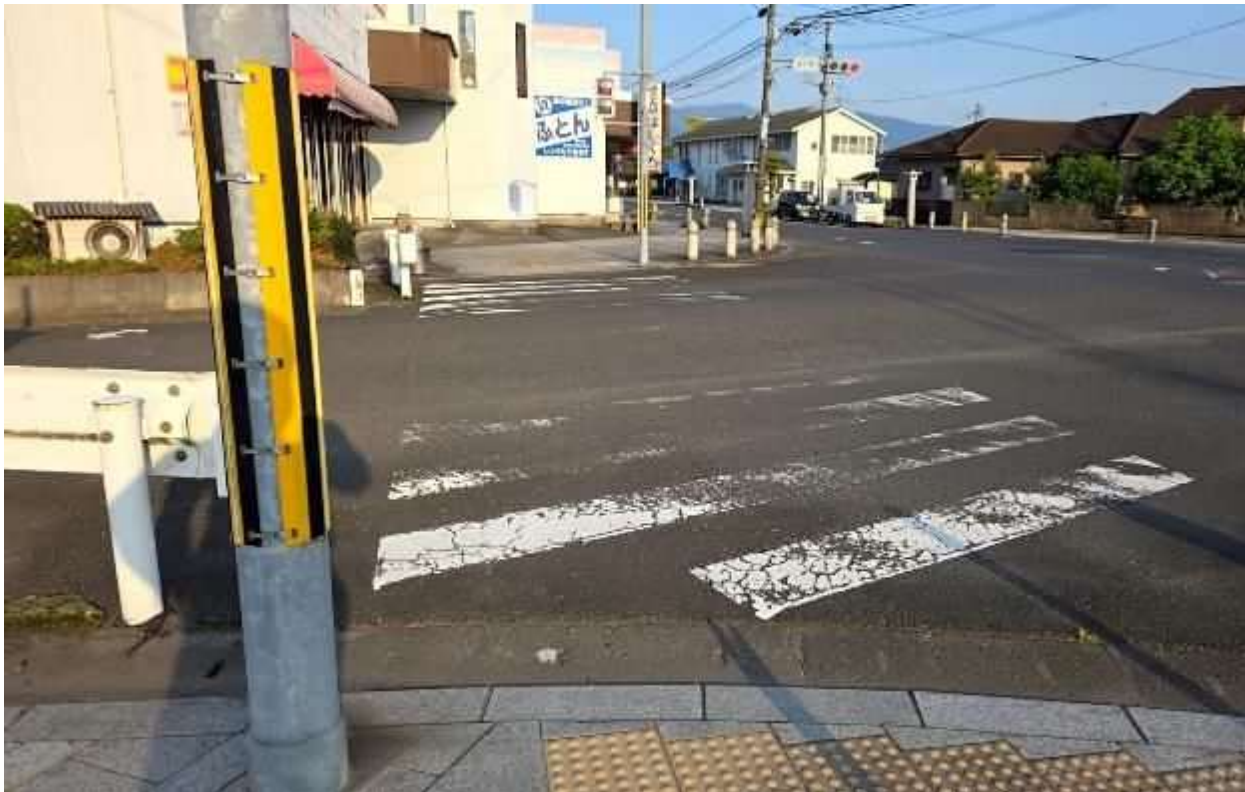
33

横断歩道や自動車の停止線などが消えかかっており、停止線を通り過ぎることがあり危険である。

また、大通りから右折車や左折車が横断歩道に気付かず、児童の横断時に危険である。

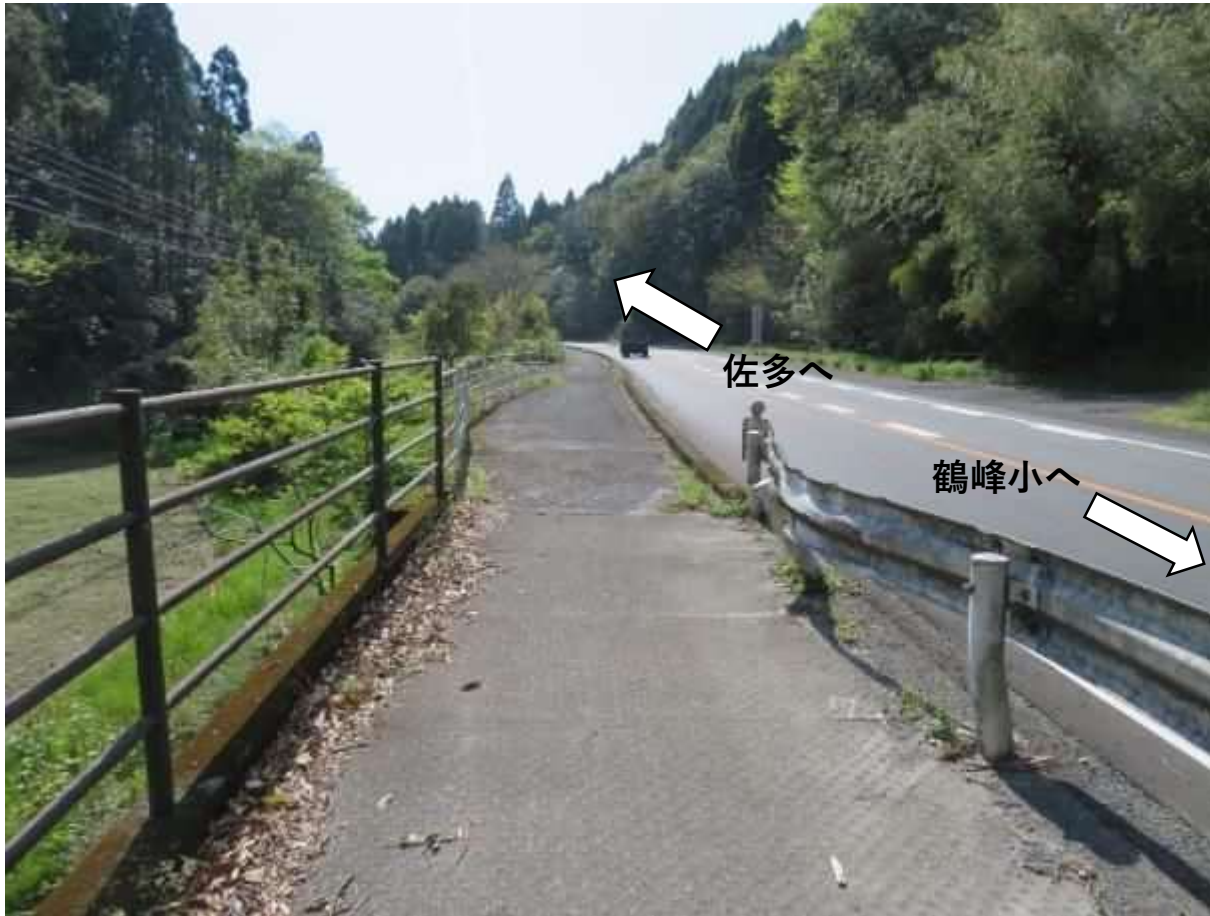
34

【危険の状況や内容】（具体的に記入）  
歩道にのりが生えていて、雨天時の  
歩行は滑りやすくて危険である。

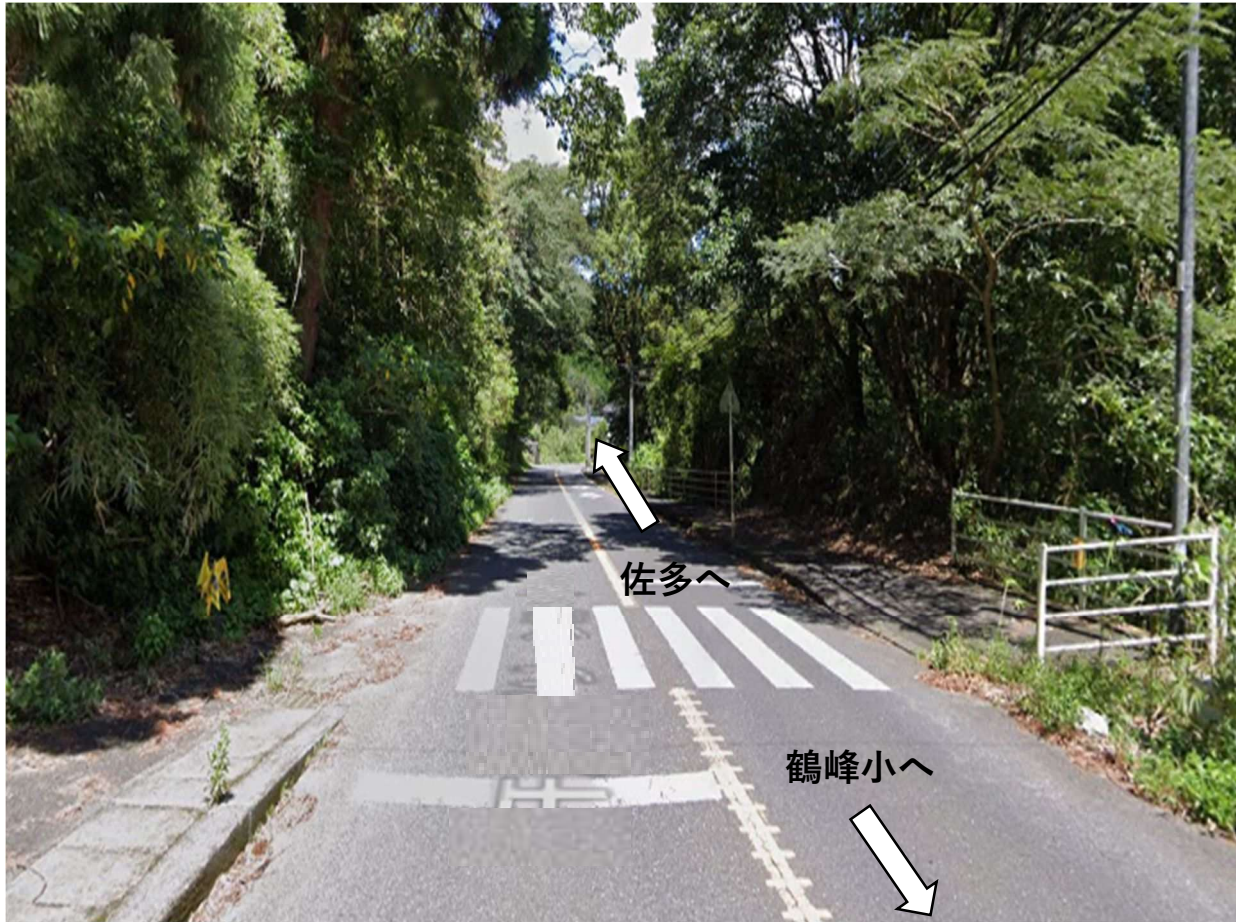
35

横断歩道の白線が消えかかっているところや薄いところがあって、歩行者や自動車から見えにくく、危険である。

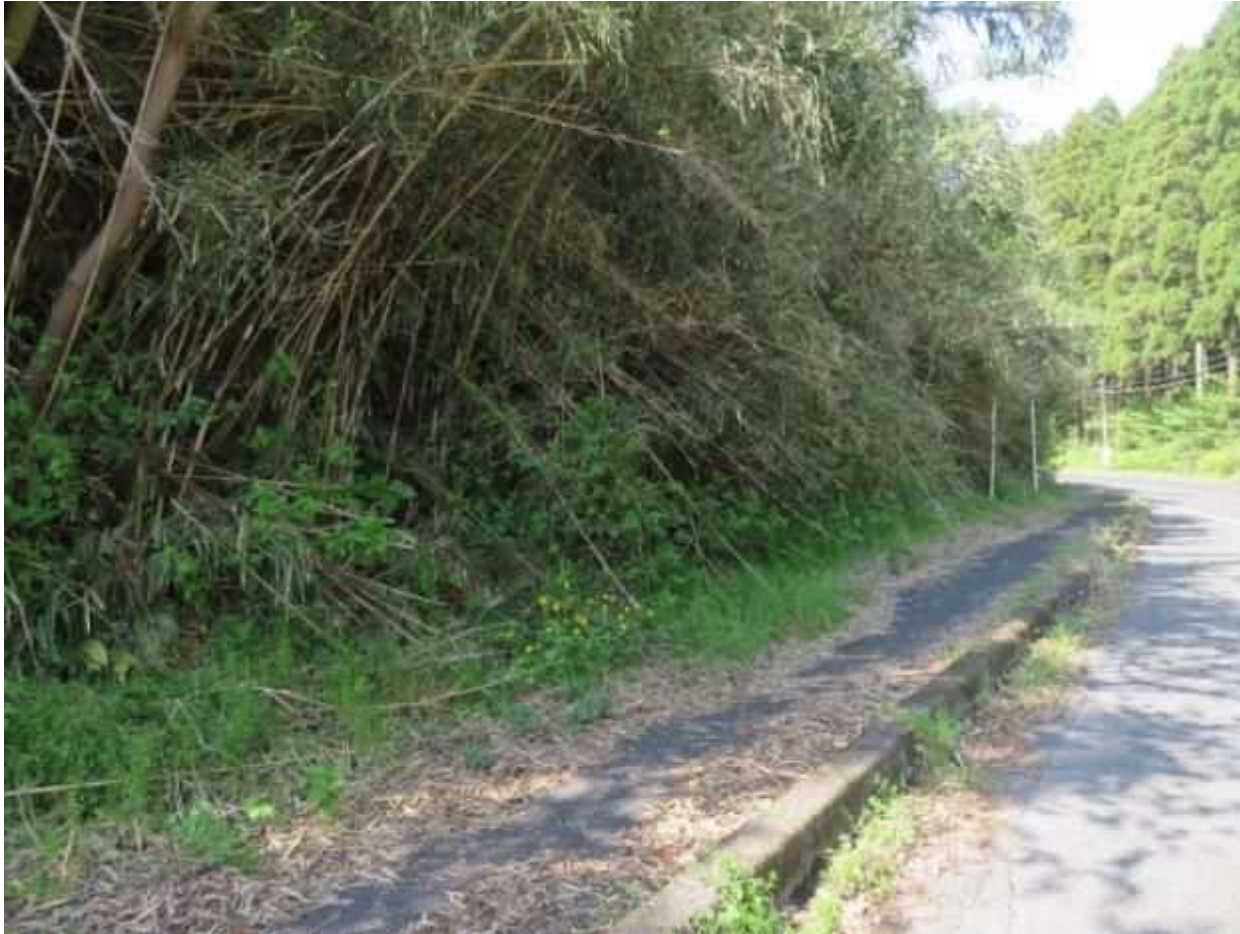
36

【危険の状況や内容】（具体的に記入）  
鶴峰小から田代方面に向かう歩道の  
見通しが悪い。歩道に竹や木が出てき  
ている。

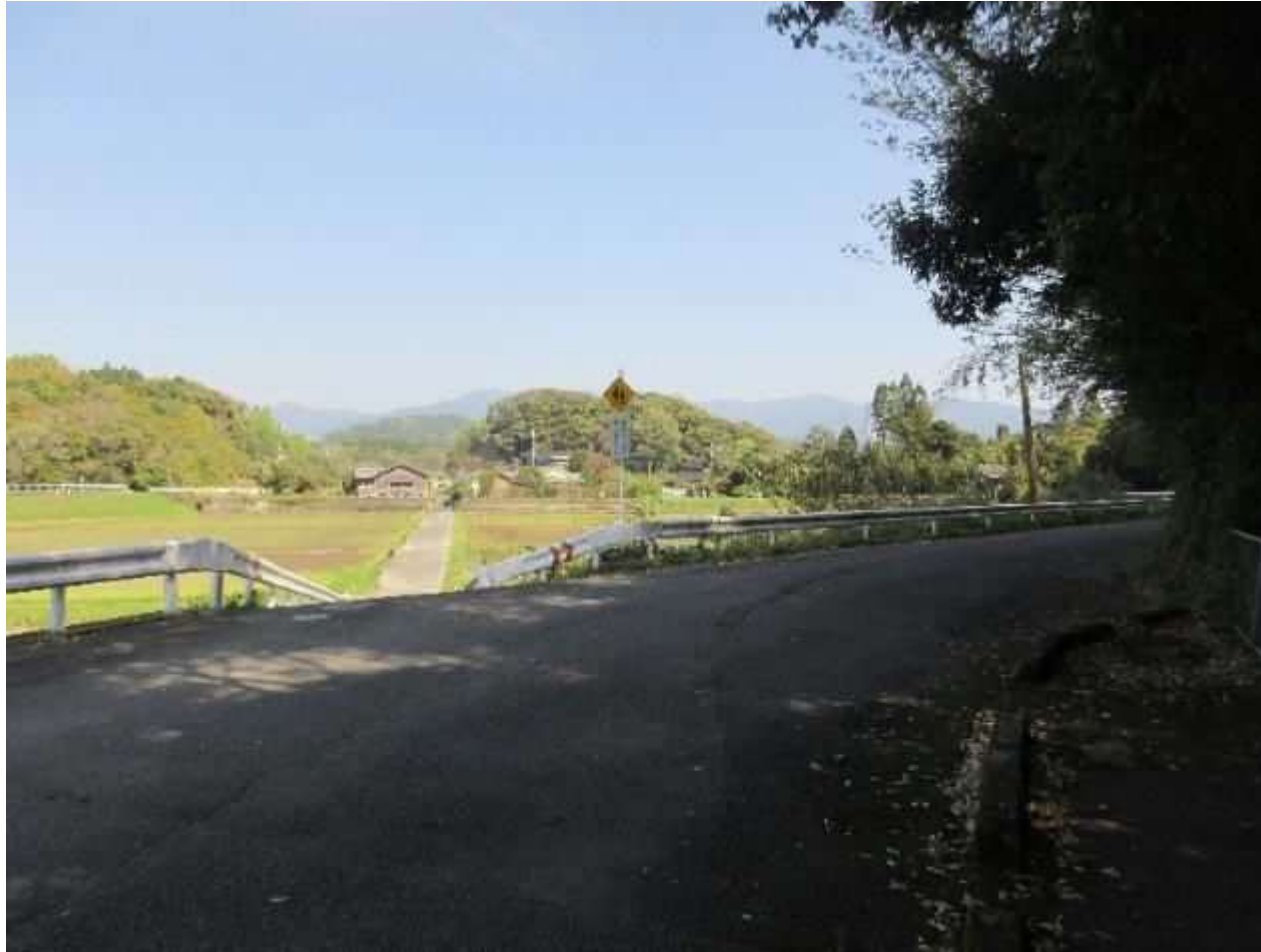
37

【危険の状況や内容】（具体的に記入）  
歩道側の斜面に、竹や古木が茂っており、歩道から先が見てにくく、危険である。
