## 海上自衛隊のヘリコプター墜落事故について

海上自衛隊護衛艦「はぐろ」搭載機8416号機及び護衛艦「きりさめ」搭載機8443号機の航空事故調査報告書について

# 海上自衛隊ヘリコプター 航空事故調査結果等

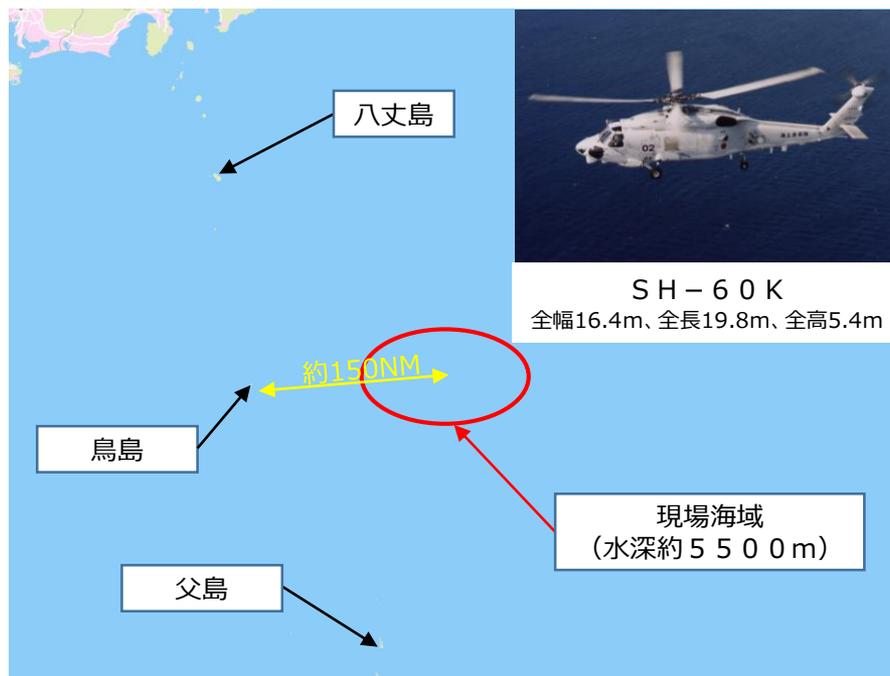
6 発生事象  
第4護衛隊群訓練査閲において、対潜戦訓練中のSH-60K16号機と43号機が衝突、墜落したものの。

7 被害等  
(1) 搭乗員:1名死亡、7名行方不明(死亡認定)  
(2) 航空機:2機破壊(水没)

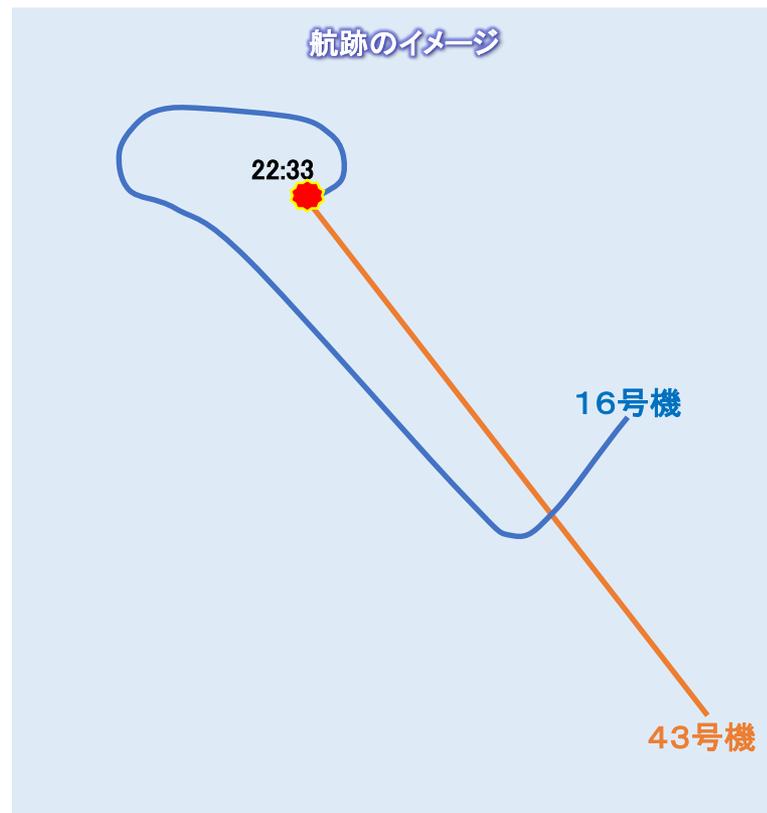
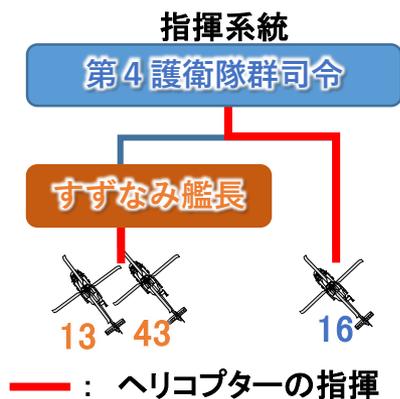
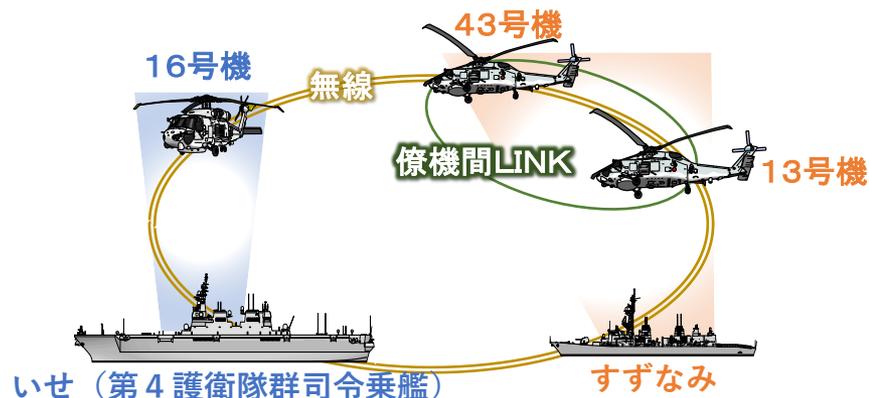
# 事故に至る状況

- 16号機は第4護衛隊群司令の指揮の下、43号機はすずなみ艦長の指揮の下、潜水艦の捜索を実施。新たな捜索目標が出現したことから、それぞれが同一目標の捜索に向かった。
- 43号機は、衝突の約4分前の地点から衝突した地点までほぼ一直線に飛行し、衝突の約2分前の時点では、16号機の方位と距離を認識していた。
- 16号機は、自動飛行も用いつつ時計回りの旋回をしていた。
- 2機ともに、衝突の数秒前の時点では、相互の存在を認識しつつも、衝突の危険性を感じていなかったと見られる。
- 衝突の瞬間まで、2機ともに回避操作がとられた形跡がない。

- ・ 2機ともに相互の存在を認識しつつも、衝突の瞬間まで回避操作が行われていないことから、視認距離の把握が困難な夜間において相手機の距離を誤認した可能性がある。
- ・ 2機ともに、視認した目標に関する機長への報告、機内クルー間の共有、機長からの確実な動静把握の指示が十分に行われておらず、見張り報告要領、動静把握対応が不十分だった。
- ・ 16号機は自動飛行も用いつつ時計回りに旋回する中、43号機の近接への警戒が不足しており、また43号機においても16号機の飛行経路に対する警戒が不足していた。

- ・ 第4護衛隊群司令は、自らが指揮する16号機を当該目標の捜索に向かわせる意図をすずなみ艦長に、また、すずなみ艦長は自らが指揮する43号機を同一目標の捜索に向かわせることを第4護衛隊群司令に、明確に伝えていなかった。
- ・ 当該海上戦闘の全般を指揮する第4護衛隊群司令は、すずなみ艦長が指揮する13号機・43号機を含めた当時飛行中の航空機3機全体の状況の把握が不十分だった。また、16号機と43号機2機間の連携を監督し、高度管理を指示する等の対応をしなかった。
- ・ このような状況の下、第4護衛隊群司令、すずなみ艦長、16号機及び43号機のいずれも、2機が同一目標を捜索すること、2機間の捜索の順番及び2機の位置関係を認識し得たにもかかわらず、高度セパレーションの設定は行わなかった。

- ・ 見張り報告要領、対応の再徹底
- ・ CRM ( Crew Resource Management※) の正しい理解と訓練の実効性向上
- ・ 航空生理教育等の実施  
視覚の基礎知識(昼夜の影響差を含む)に関する教育
- ・ 自動飛行への理解の深化

- ・ 高度管理の厳格化  
いかなる状況においても、高度管理等に関する責任を、海上戦闘指揮官に統一する  
隷下部隊長や現場の前任機長も自発的に高度セパレーションを行う
- ・ 指揮官の意図の明確化
- ・ 部隊間及び司令部内での情報共有の強化

- ・ 自動飛行時の設定に関するシステムの改修
- ・ 近接警報等の衝突防止に関する調査・検討
