屋久島の沖合で発生した米空軍横田基地所属の CV-22オスプレイの墜落事故に関する事故調査報告書

令和6年8月
防衛省

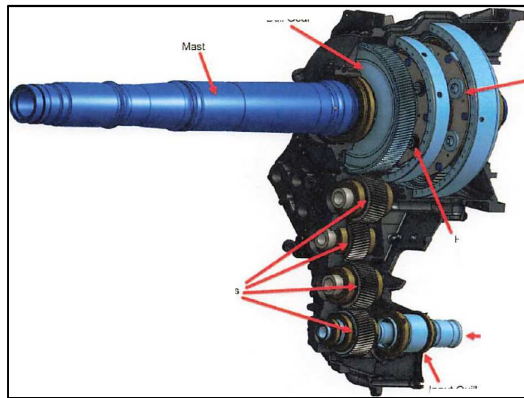
PRGB(イメージ)

- 左側のPRGBが破損し、事故機の駆動システムの不具合が急激に生じたことによって事故が発生。
- 左側PRGB内の**ハイスピード・ピニオンギアの1つにひび**が入り、破断したギアの破片が、他のピニオンギアとサンギアの間に入り、**サンギアの歯車が摩耗し、エンジンからの動力を伝達することができなくなった。**

チップ探知機を用いて、全機を対象に運用再開前の予防的点検を行うとともに、維持整備の頻度を増やすことで、PRGBの不具合の予兆を早期に把握。必要に応じPRGBを交換。
