屋久島の沖合で発生した米空軍横田基地所属の CV-22オスプレイの墜落事故に関する事故調査報告書

令和6年8月
防衛省

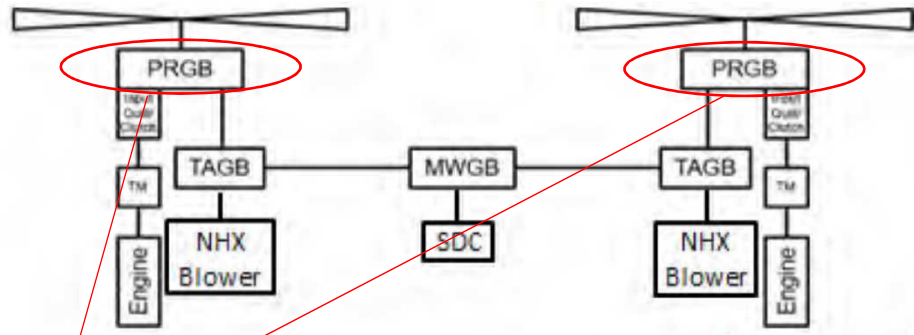
PRGB(イメージ)

- 左側のPRGBが破損し、事故機の駆動システムの不具合が急激に生じたことによって事故が発生。
- 左側PRGB内の**ハイスピード・ピニオンギアの1つにひび**が入り、破断したギアの破片が、他のピニオンギアとサンギアの間に入り、**サンギアの歯車が摩耗し、エンジンからの動力を伝達することができなくなった。**
